令和4年度

花田小校区安全マップ

R3年度の通学路点検及び保護者情報

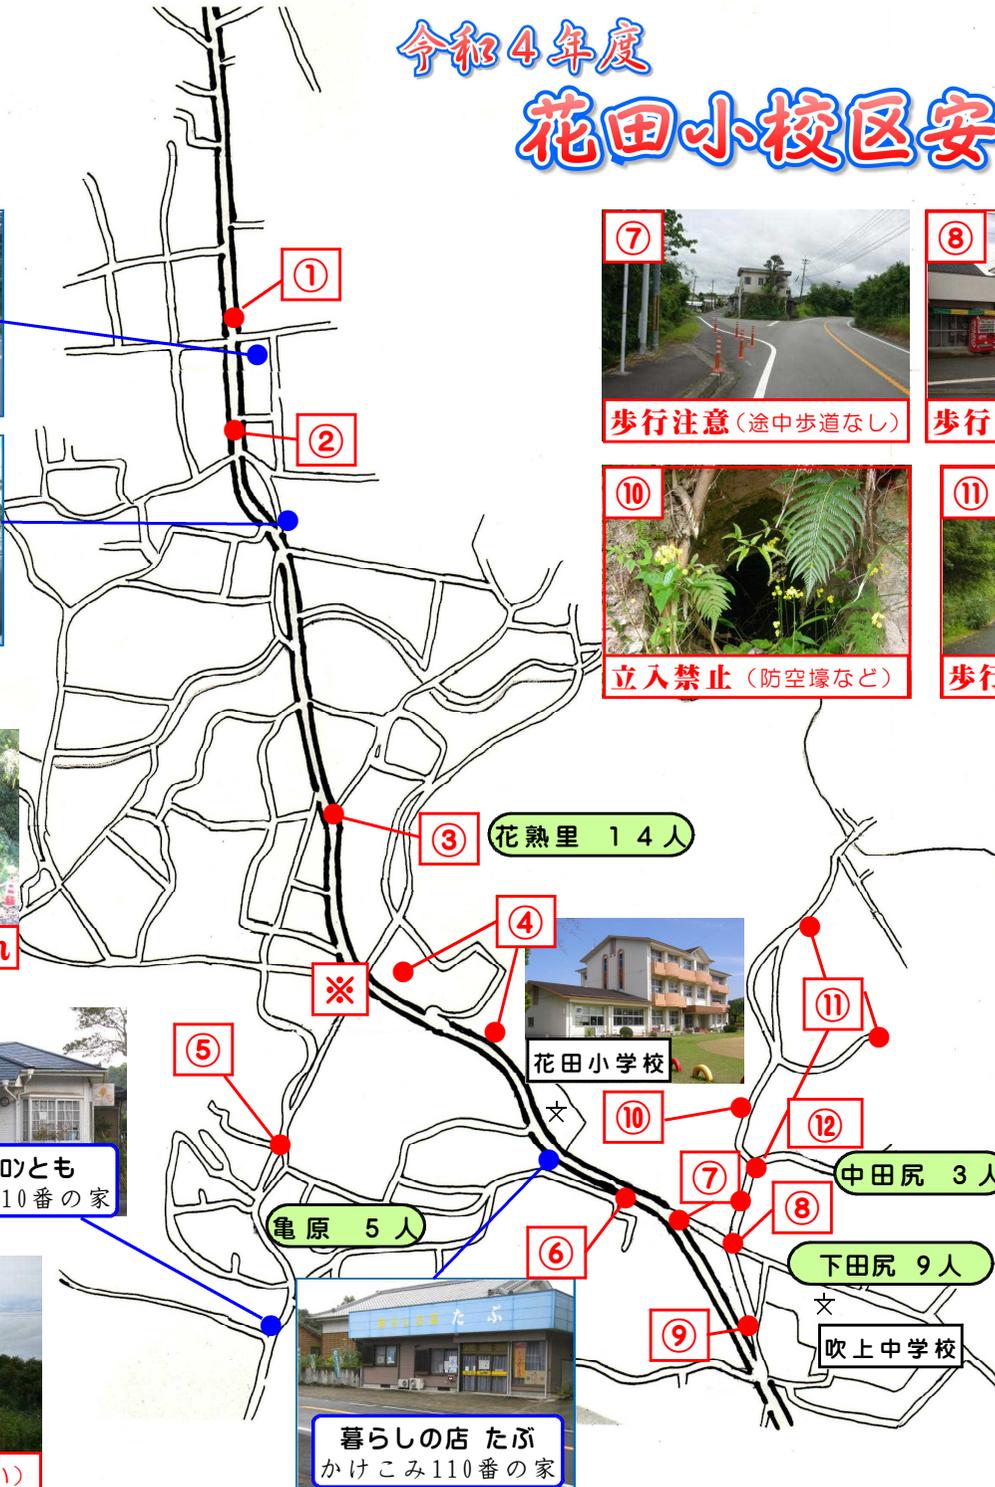
① 歩行注意 (歩道なし・交通量多)

② 歩行注意 (見通し悪・交通量多)

③ 歩行注意 (見通し悪)

④ 立入禁止 (がけ崩れ)

⑤ 歩行注意 (交通量多・見通し悪)

※ 横断注意 (交通量多い)

⑦ 歩行注意 (途中歩道なし)

⑧ 歩行注意 (見通し悪)

⑨ 歩行注意 (歩道なし)

⑩ 立入禁止 (防空壕など)

⑪ 歩行注意 (見通し悪)

⑫ 歩行注意 (工事車両多い)

- ※ 国道270号線、交通量が多く、車やトラックのスピードが速い。
- ※ 花熟里の神社がある道から来る車が勢いよく国道へ飛び出して来るため歩道を歩いていると怖いことがある。【③】
- ※ 伊勢神社前から小野に向かう道は、家も無く、人通りも無く、いざという時に助けてくれる所も無い。【③】
- ※ 旧ドライブイン前信号機の下に穴。側溝も傾いていたり崩れかけている部分がある【⑦】。
- ※ 花熟里交差点から学校へ向かう歩道にがけ崩れや土砂崩れの箇所がある。【④】
- ※ 吹上中前(ガソリンスタンド前)信号の所は、朝の時間帯、黄色等でスピードを出して通過しようとする車も多い。(国道から下田尻方面へ、下田尻から国道へ)【⑩】
- ※ 小野に向かう270号線の花熟里交差点から50mほど左側は歩道が狭く危険。【⑤と④の間】
- ※ 亀原から花熟里交差点の信号に行くまでの歩道が狭く、大型トラックが通ると風圧で巻き込まれそうになる。【⑤と④の間】
- ※ 下田尻公民館下、中田尻方面への道は、ダンプ等の工事車両が多い。【⑫】
- ※ 花熟里交差点は、横断注意！(車の速度超過、信号無視、右折車の確認不足あり)

がけ崩れ、土砂崩れ
