令和6年度伊集院小学校PTA危険箇所点検活動報告集計表

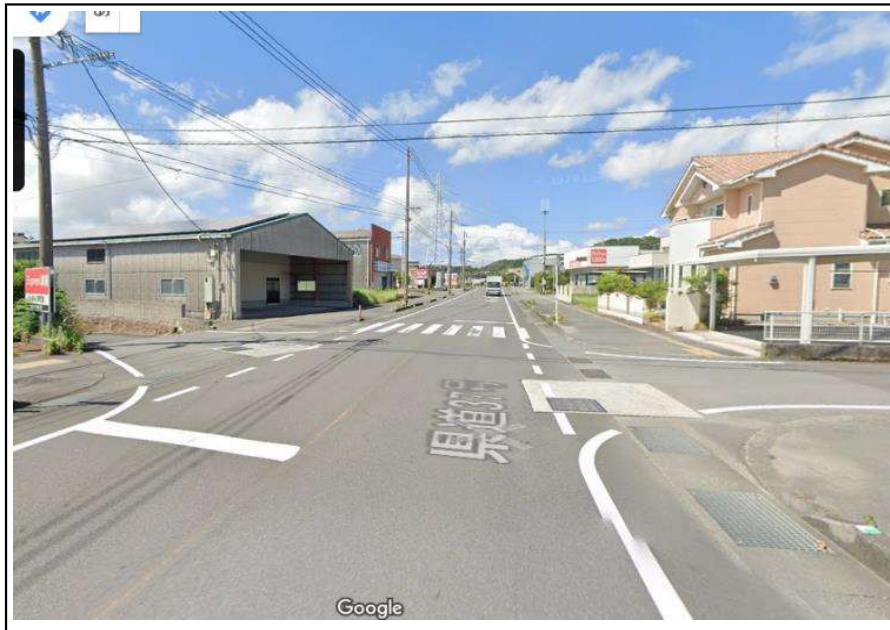
| 地図<br>番号 | 地域・<br>自治会等 | 主な目印・<br>場所 | 報告内容&要望等 | 市役所建設課からの意見・回答 |
|---|---|---|---|---|
| ① | 中福良<br>(郡) | カーテック鹿<br>児島 | ・カーテック鹿児島付近にある横断歩道(信号無し)があるが、横断する際、通行する車両が中々停止せず、さらにスピードも出ているため、危険に感じる。 | 道路管理者は鹿児島県になります。<br>信号機は警察管轄となります。 |

一旦停止をしない車両が多い

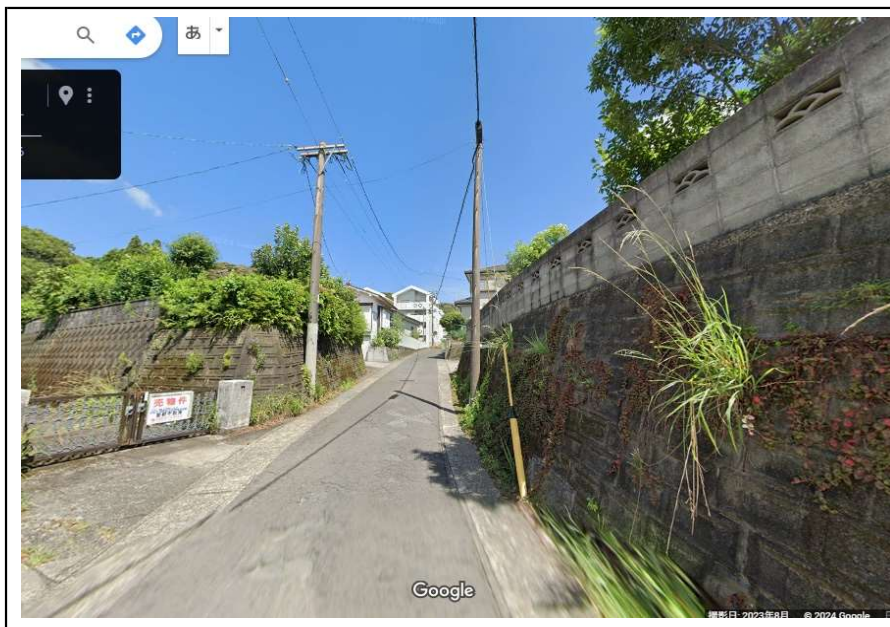
| 地図<br>番号 | 地域・<br>自治会等 | 主な目印・<br>場所 | 報告内容&要望等 | 市役所建設課からの意見・回答 |
|---|---|---|---|---|
| ② | 平古・立野<br>(郡) | 県道37号<br>から立野団<br>地へ向かう<br>道路 | ・県道から立野団地への道路について、道路の幅員が狭いが、抜け道として利用する車が多く、スピードを出しているのが危ない。<br>・団地側から急に出てくることがあるので、速度を落とすような看板設置が必要。<br>・特に通勤時間帯は立野団地への交通量が多い。 | 道路管理者は日置市建設課になります。<br>道路拡幅となると沿線地権者さんの同意が必要となり、かつ多額の費用を要します。<br>看板(標識)設置箇所は、さらに幅員が狭くなるため地元の同意形成が必須です。 |

道路の幅員が狭い

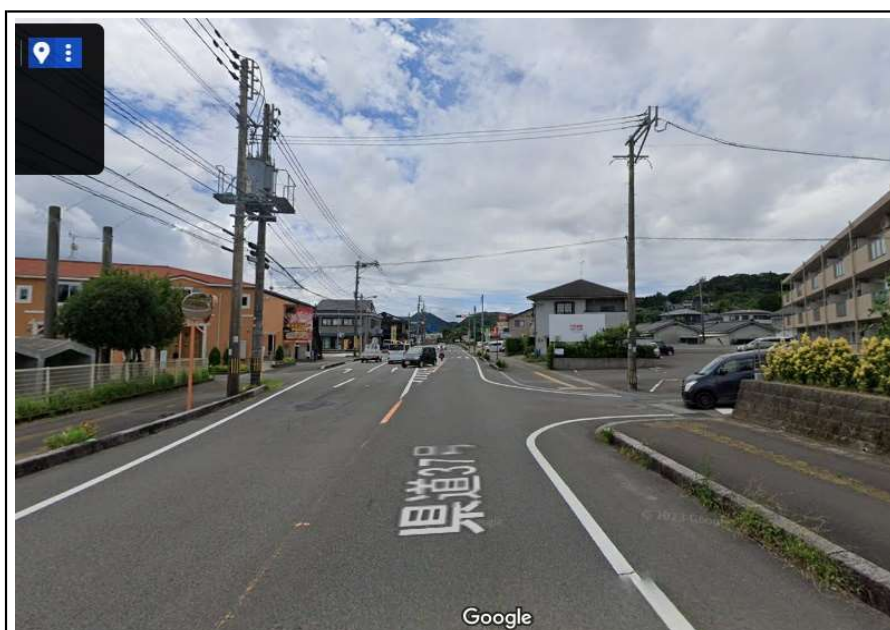
| 地図<br>番号 | 地域・<br>自治会等 | 主な目印・<br>場所 | 報告内容&要望等 | 市役所建設課からの意見・回答 |
|---|---|---|---|---|
| ③ | 平古・立野<br>(郡) | 県道37号と<br>立野団地へ<br>の道路との<br>合流部 | ・立野団地側から県道に出る際も、見通しが悪く、歩行者が車両に気づき、立ち止まっていることがある。(特に左側が見にくい)<br>・県道へ出る際に、ロードミラーが設置してあるが、左のミラーは死角となって見えない部分がある。 | (ミラーの角度調整で解決するのであれば)ロードミラーは市役所総務課 |

歩行者が車両に気づきにくい

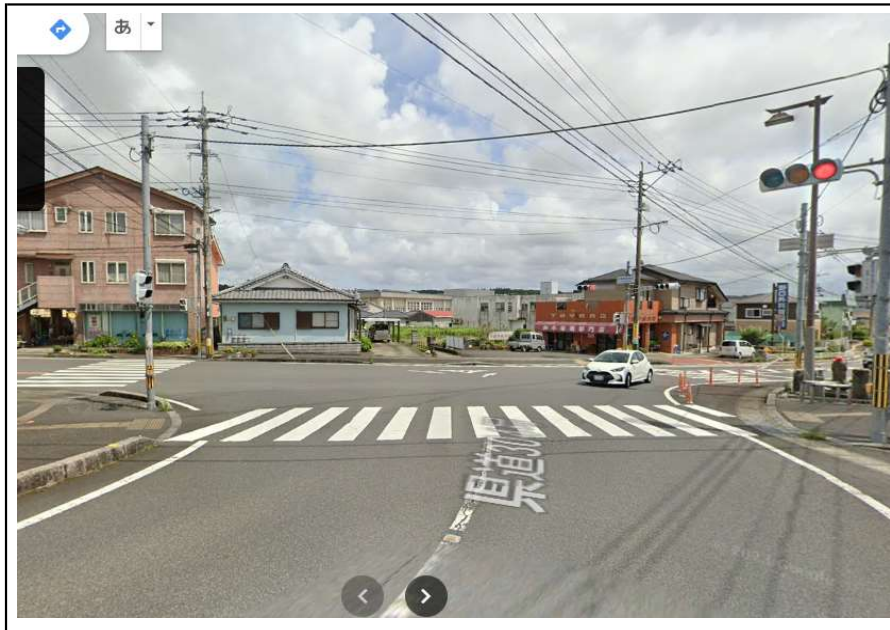
| 地図<br>番号 | 地域・<br>自治会等 | 主な目印・<br>場所 | 報告内容&要望等 | 市役所建設課からの意見・回答 |
|---|---|---|---|---|
| ④ | 平古・郡下<br>(郡) | 県道と県道<br>の合流部の<br>交差点(信<br>号機あり) | ・歩行者信号が点灯している時間が少し短く感じ、低学年が渡りきるのにギリギリな時がある。 | 報告事項として理解します。<br>信号機は警察管轄となります。 |

歩行者信号機の点灯時間が短い

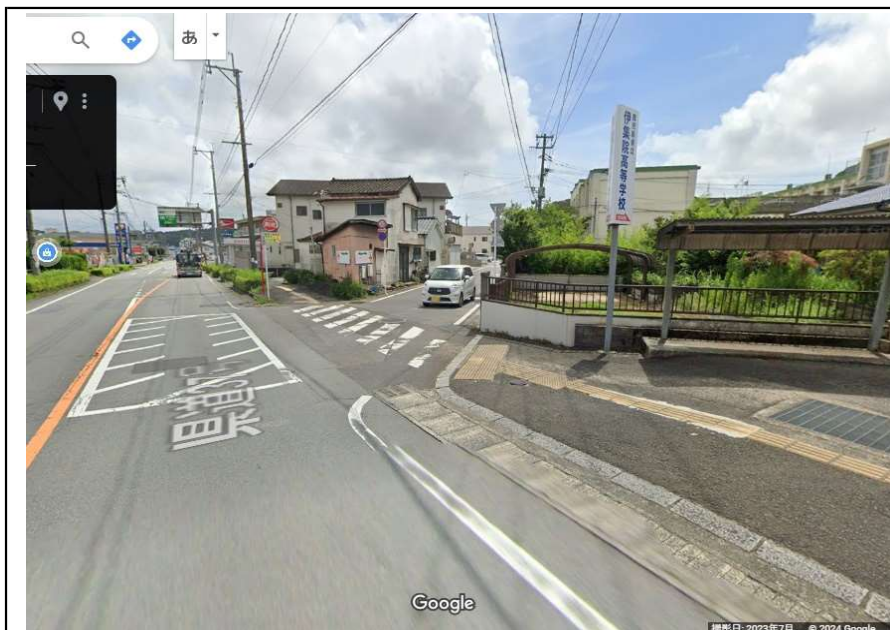
| 地図<br>番号 | 地域・<br>自治会等 | 主な目印・<br>場所 | 報告内容&要望等 | 市役所建設課からの意見・回答 |
|---|---|---|---|---|
| ⑤ | 平古・郡下<br>(郡) | 山口菓子店<br>近くの横断<br>歩道 | ・山口菓子店から伊集院高校に至る道路との合流部の横断歩道に信号機がなく危険だが、地域の方やどこかの企業の方が見守りをしてくれていることがあり、そのように見守っていただけたら嬉しい。しかし、毎日は難しいと思うので、自宅で子供たちに危険箇所であることを強く伝えたい。<br>・交通安全のDVD放映でドライブレコーダーの映像などを見せてはどうか？また、子供たちにも気をつけて通行してほしい。 | 報告事項として理解します。 |

信号機がなく危険

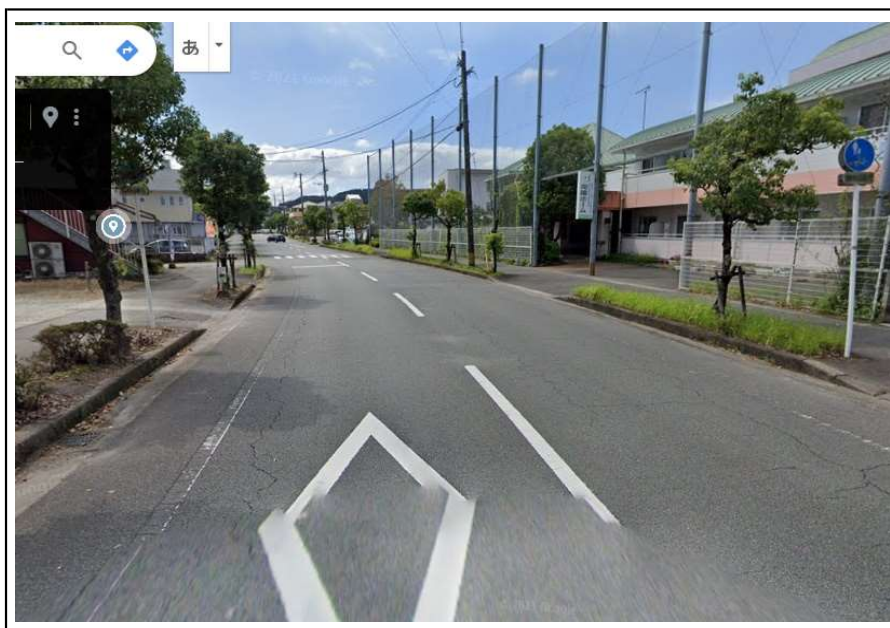
| 地図<br>番号 | 地域・<br>自治会等 | 主な目印・<br>場所 | 報告内容&要望等 | 市役所建設課からの意見・回答 |
|---|---|---|---|---|
| ⑥ | 郡下・徳重<br>東 | 伊集院駅か<br>ら伊集院高<br>校まで | ・通学時間が伊集院高校生の登校時間と重なる時、高校生が横並びの集団で歩いており、小さな子供達は高校生たちに押されてしまうことがあるので、交錯しないよう高校生には、周囲に気をつけて歩いて欲しい。 | 伊集院高校へ要望をお願いします。 |

通学時歩行者が多く歩きにくい(高校生)

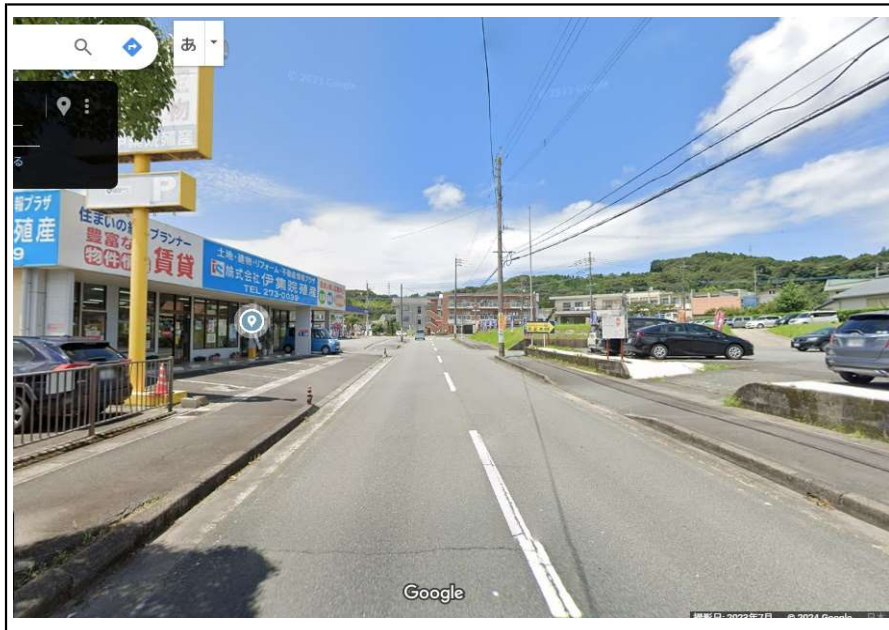
| 地図<br>番号 | 地域・<br>自治会等 | 主な目印・<br>場所 | 報告内容&要望等 | 市役所建設課からの意見・回答 |
|---|---|---|---|---|
| ⑦ | 郡下 | 伊集院殖産<br>前 | ・伊集院殖産事務所前の駐車場前面の歩道が、ガタガタ(凹凸)している。 | 現地調査を行い、必要に応じて予算要求してまいります。 |

歩道がデコボコしている

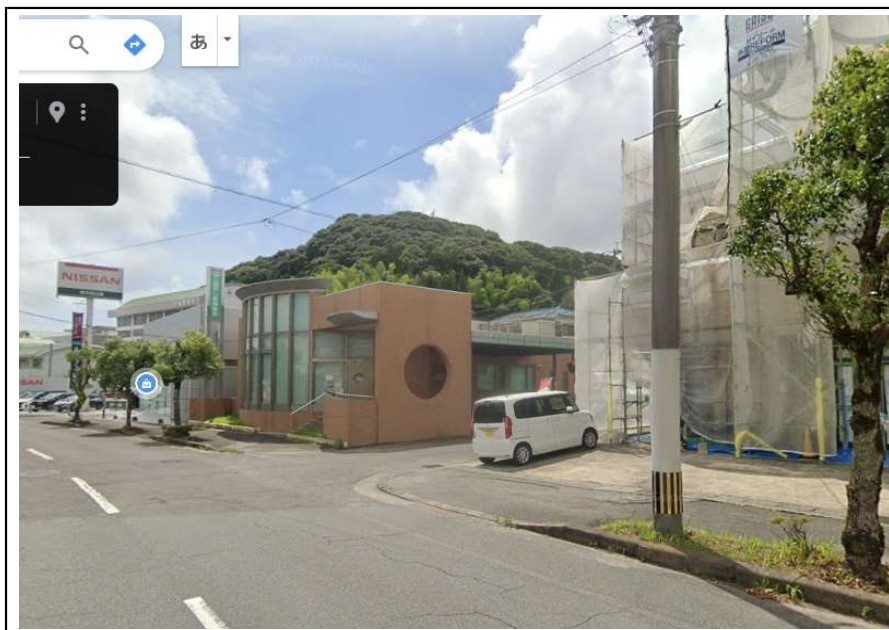
| 地図<br>番号 | 地域・<br>自治会等 | 主な目印・<br>場所 | 報告内容&要望等 | 市役所建設課からの意見・回答 |
|---|---|---|---|---|
| ⑧ | 郡下 | こばやし動物病院前交<br>差点 | ・下校時に伊集院駅から総合体育館へ向かう際、動物病院の横の細い道(左側)から下りてくる車が見えにくい。また、歩行者側からも車からも建物で見えづらく、注意が必要。 | (建物配置の関係より対応は困難)<br>報告事項として理解します。 |

見通しが悪い

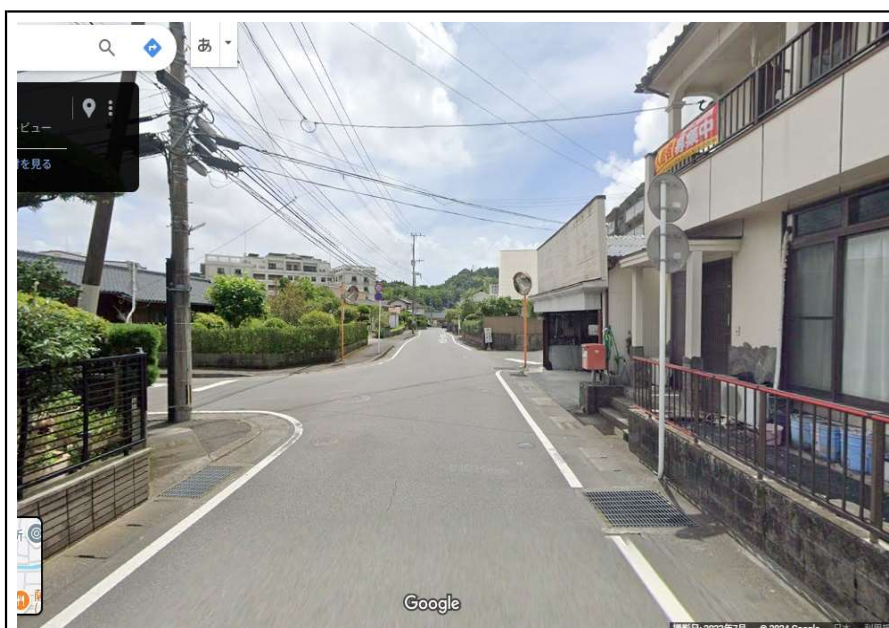
| 地図<br>番号 | 地域・<br>自治会等 | 主な目印・<br>場所 | 報告内容&要望等 | 市役所建設課からの意見・回答 |
|---|---|---|---|---|
| ⑨ | 徳重東 | 徳重神社・<br>前田平住宅 | ・徳重神社から前田平住宅までの道路には、横断歩道も信号もない。横断する時に、危険だと感じた。(歩行者がいても停車しない)・車両の通行も多い場所であるが、見通しも悪い。 | 横断歩道は警察管轄となります。<br>ロードミラーは市役所総務課 |

道路が狭く、交通量が多いため危険

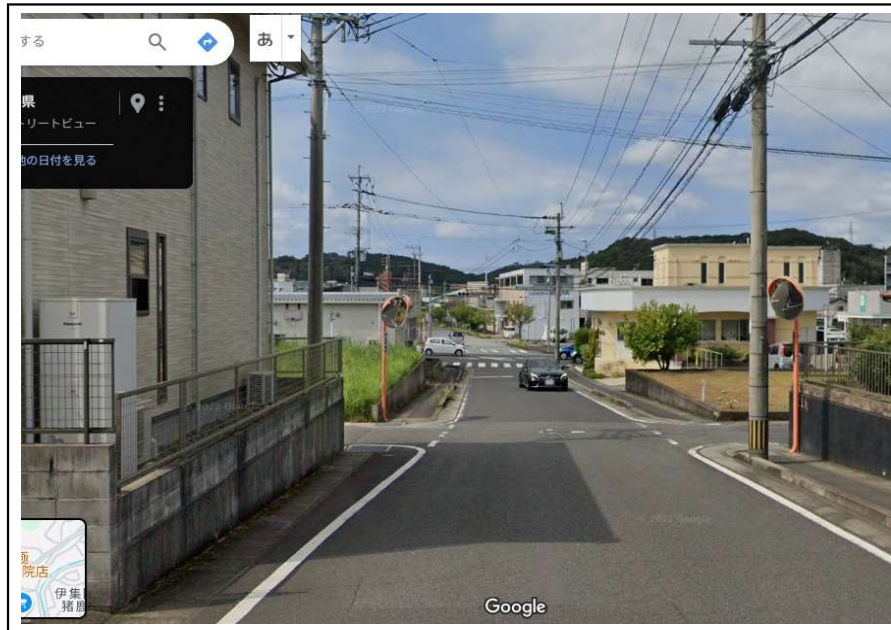
| 地図<br>番号 | 地域・<br>自治会等 | 主な目印・<br>場所 | 報告内容&要望等 | 市役所建設課からの意見・回答 |
|---|---|---|---|---|
| ⑩ | 徳重東 | ゆだデンタル付<br>近 | ・周辺に新しい住宅が建ち始め、車の見通しが悪くなっていた。なるべく見通しの良い道を通るようにする。 | 報告事項として理解します。 |

見通しが悪い

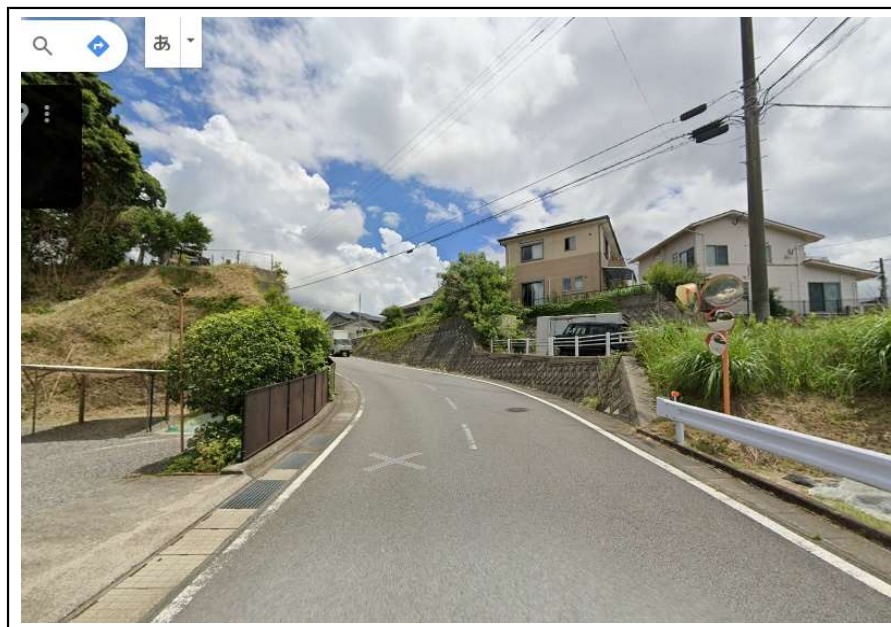
| 地図<br>番号 | 地域・<br>自治会等 | 主な目印・<br>場所 | 報告内容&要望等 | 市役所建設課からの意見・回答 |
|---|---|---|---|---|
| ⑪ | 猪鹿倉 | ゆだデンタルから清藤<br>へ向かう道路の坂道 | ・車の通りが多く見通しが悪く、途中から歩道も街灯もなく危険。 | 道路拡幅となると沿線地権者さんの同意が必要となり、かつ多額の費用を要します。<br>防犯灯の設置については自治会へ要望してください。 |

交通量が多く見通しが悪い

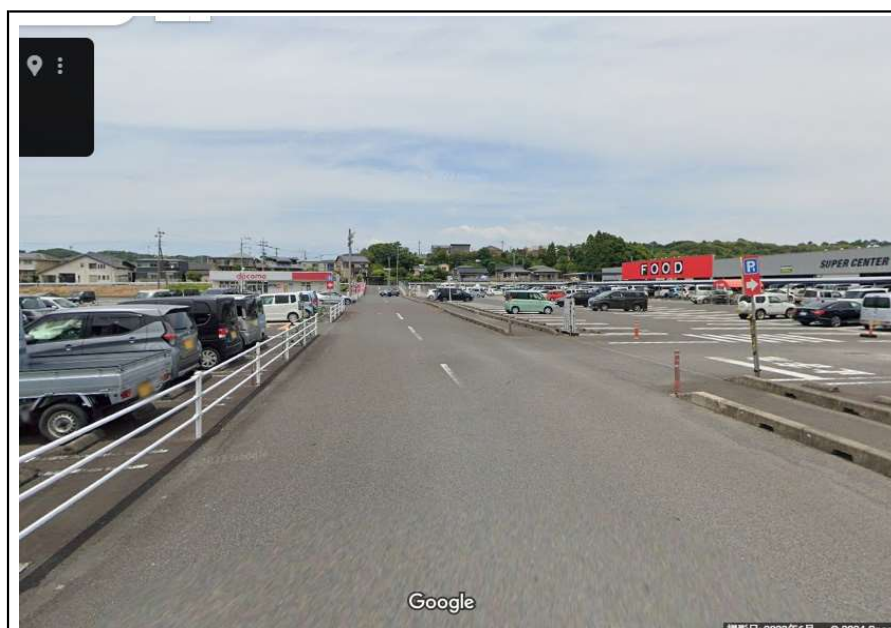
| 地図<br>番号 | 地域・<br>自治会等 | 主な目印・<br>場所 | 報告内容&要望等 | 市役所建設課からの意見・回答 |
|---|---|---|---|---|
| ⑫ | 猪鹿倉 | ニシムタからの<br>出入口 | ・市道のニシムタへの出入口2カ所が危険である。車両の一旦停止があるが、停止線の手前では止まらず、横断歩道まで出てきている。(類似報告あり) | 現場は一時停止規制もされておりますので、警察の取り締まり強化等による対策になろうかと思えます。 |

交通量が多く危険

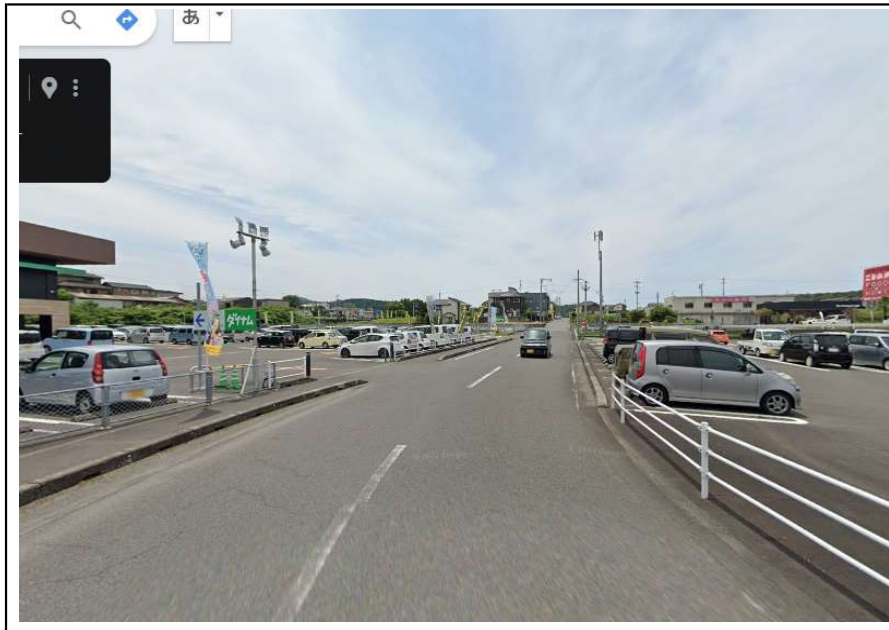
| 地図<br>番号 | 地域・<br>自治会等 | 主な目印・<br>場所 | 報告内容&要望等 | 市役所建設課からの意見・回答 |
|---|---|---|---|---|
| ⑬ | 猪鹿倉 | ニシムタ駐<br>車場付近 | ・ダイナム側(南)出入口付近に、物置倉庫の展示があり、駐車場出入口の死角になって、見えない。(下校時)<br>・ニシムタ周辺を見直す必要があるのでは。⇒ニシムタ利用者の交通マナーが悪いため、下校時間帯には交通警備員配置などを実施しないと、いずれ事故が起きてもおかしくない状況。 | 報告事項として理解します。 |

交通量が多い

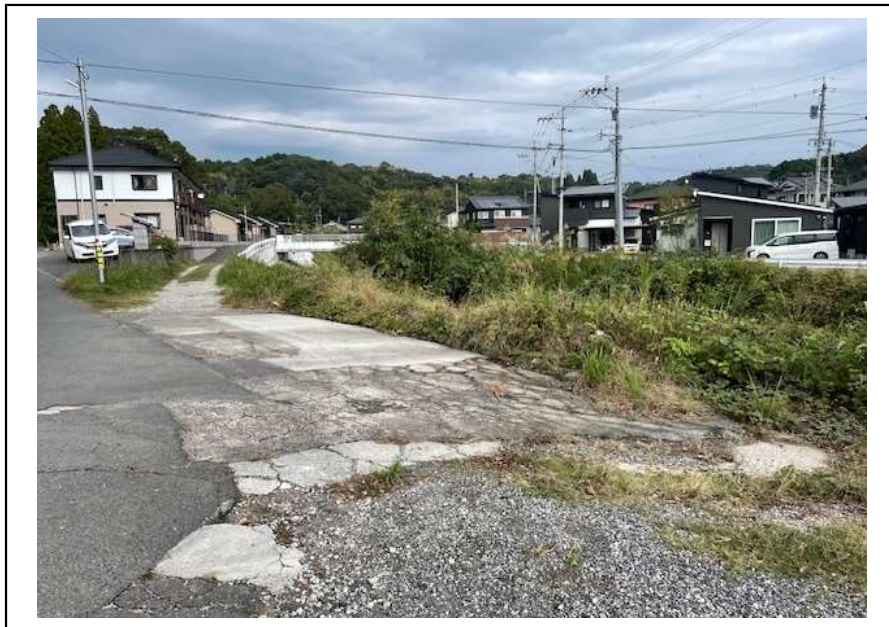
| 地図<br>番号 | 地域・<br>自治会等 | 主な目印・<br>場所 | 報告内容&要望等 | 市役所建設課からの意見・回答 |
|---|---|---|---|---|
| ⑭ | 猪鹿倉 | ニシムタ裏<br>側付近<br>(長松川沿<br>い) | ・ニシムタから長松川にかかる新猪鹿倉橋へ向かう川沿い(以前は仮橋が設置していた所)に、ガードレールが半分しか設置されておらず、非常に危険。特に登下校時にはたくさんの子供達とその道を利用する。⇒ガードレールのない箇所にガードレールの設置を希望。 | 現場を調査しますが、河川管理道路につき、ガードレール設置には河川管理者(県)の許可が必要です。 |

ガードレールが設置されておらず危険

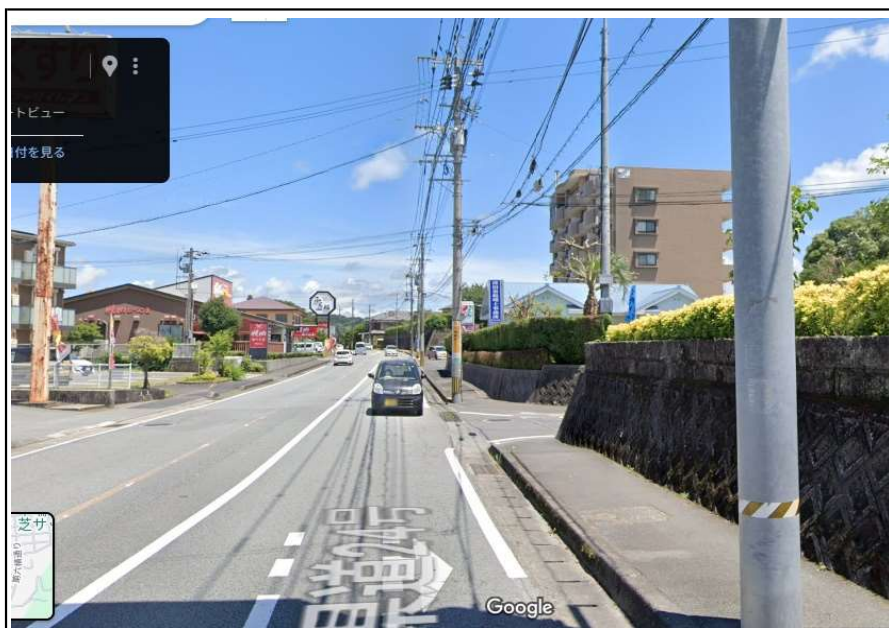
| 地図<br>番号 | 地域・<br>自治会等 | 主な目印・<br>場所 | 報告内容&要望等 | 市役所建設課からの意見・回答 |
|---|---|---|---|---|
| ⑮ | 猪鹿倉 | 熊野神社入<br>口付近(ドラ<br>ッグイレブン<br>反対側) | ・熊野神社入口付近県道にて、車と歩行者どちらからも、熊野神社側から出て来る車や人が見えにくく、子供が飛び出て来たら危険。<br>・その歩道部分に横断歩道がない。 | 横断歩道は警察管轄となります。 |

見通しが悪い

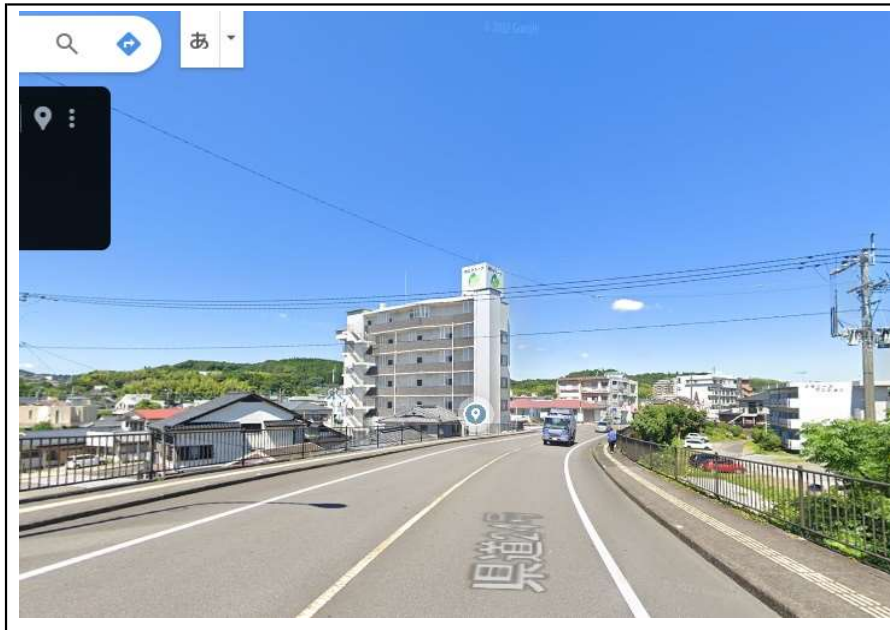
①6

| 地図<br>番号 | 地域・<br>自治会等 | 主な目印・<br>場所 | 報告内容&要望等 | 市役所建設課からの意見・回答 |
|---|---|---|---|---|
| ⑩⑥ | 向江町 | 猪鹿倉交差点から<br>橋口マンシ<br>ョンの横断<br>歩道 | ・陸橋前の信号のない横断歩道や、陸橋の歩道を歩く子供達が横に広がって歩いたり、走っていたりすると、交通量が多い場所なので、車と接触しそうで怖い。 | 報告事項として理解します。 |

交通量が多い

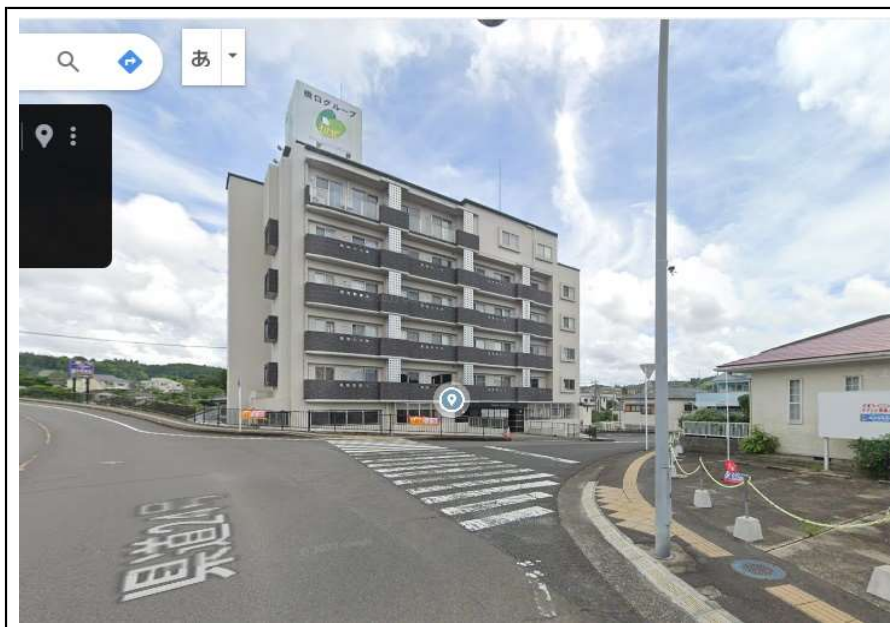
①7

| 地図<br>番号 | 地域・<br>自治会等 | 主な目印・<br>場所 | 報告内容&要望等 | 市役所建設課からの意見・回答 |
|---|---|---|---|---|
| ⑩⑦ | 向江町 | 橋口マンシ<br>ョン下の横<br>断歩道 | ・横断歩道は歩行者優先なのに、車が停止せずに通過する。 | 報告事項として理解します。 |

一旦停止をしない車が多い

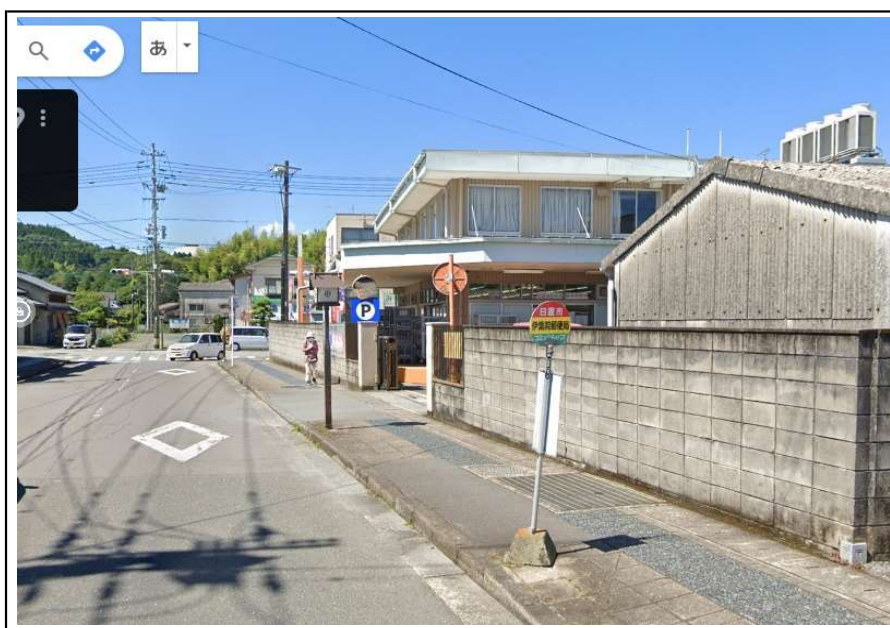
①8

| 地図<br>番号 | 地域・<br>自治会等 | 主な目印・<br>場所 | 報告内容&要望等 | 市役所建設課からの意見・回答 |
|---|---|---|---|---|
| ⑩⑧ | 町中央 | 伊集院郵便<br>局 | ・郵便局の駐車場出入口が、壁で見えにくい。 | 報告事項として理解します。 |

見通しが悪い

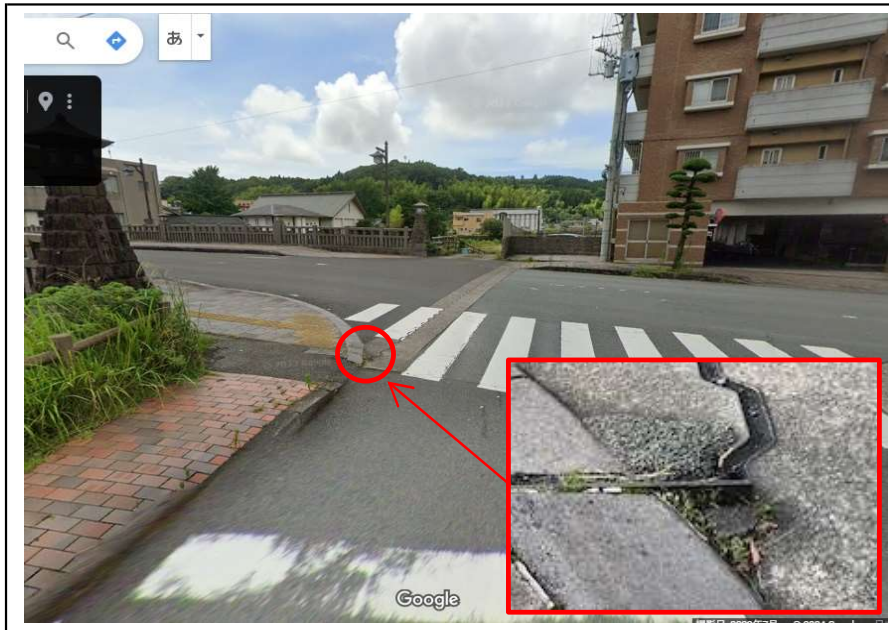
①9

| 地図<br>番号 | 地域・<br>自治会等 | 主な目印・<br>場所 | 報告内容&要望等 | 市役所建設課からの意見・回答 |
|---|---|---|---|---|
| ⑩⑨ | 町中央 | 徳光軒付近 | ・徳光軒前の橋の歩道部分、金属製のプレートのような一部が数センチ出ているところがあり、歩行者がつまずき、転倒する危険がある。 | 橋は県管理となっておりますので、県へ報告いたします。 |

道路に突起物あり

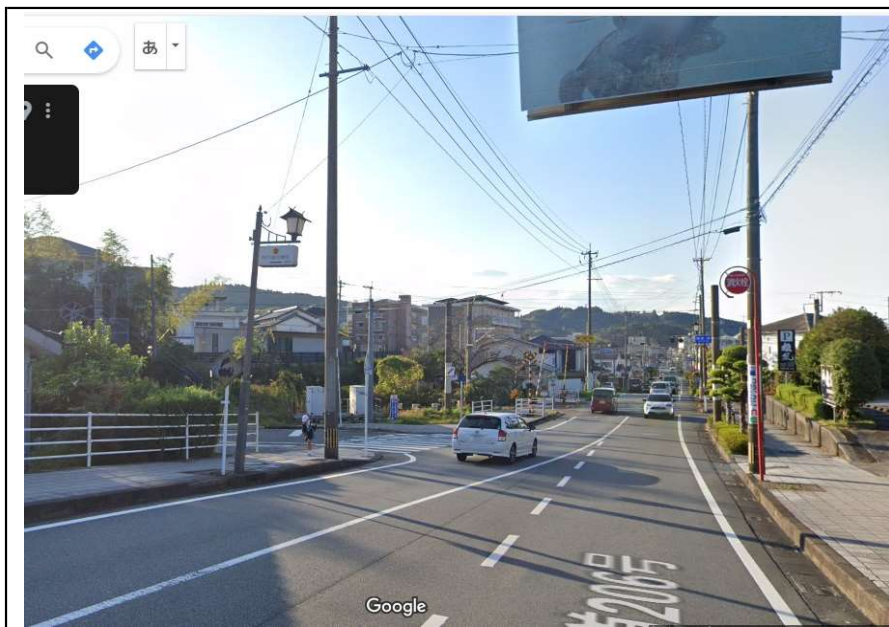
②0

| 地図<br>番号 | 地域・<br>自治会等 | 主な目印・<br>場所 | 報告内容&要望等 | 市役所建設課からの意見・回答 |
|---|---|---|---|---|
| ⑩⑩ | 猪鹿倉 | 踏切付近交<br>差点 | ・「松風」近くの交差点の踏切で、左側(林田整形側から線路沿いを走ってきた際の)から勢いよく走ってくる車があるので、歩行者背丈ほどのミラーがあると、視認性が向上する。 | 横断歩道手前で一時停止規制もされております。<br>ロードミラーを設置することでのリスクも考えられます。 |

見通しが悪い

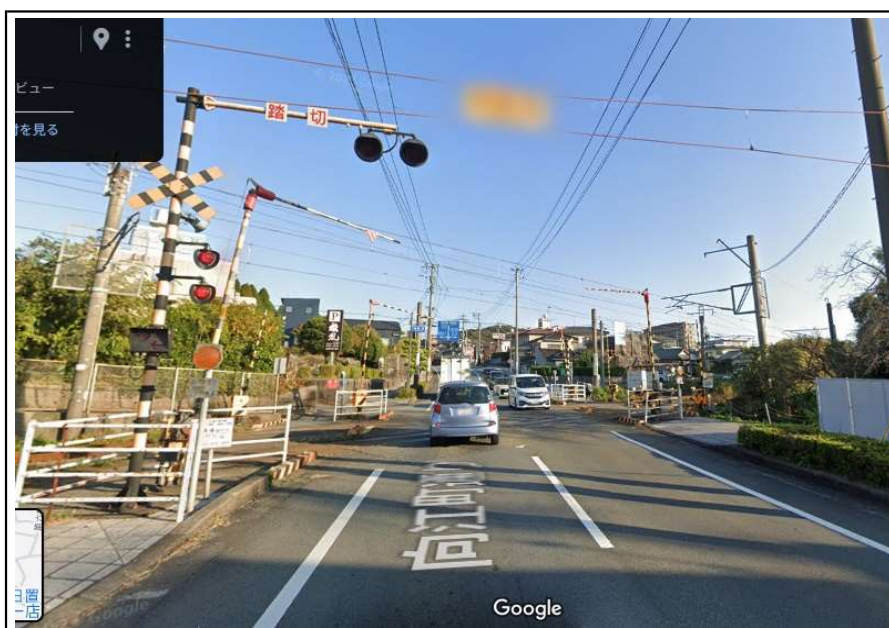
②1

| 地図<br>番号 | 地域・<br>自治会等 | 主な目印・<br>場所 | 報告内容&要望等 | 市役所建設課からの意見・回答 |
|---|---|---|---|---|
| ⑩⑪ | 猪鹿倉 | 踏切 | ・「松風」近くには踏切があるため、子供達には気をつけて渡るよう声かけをしている。<br>・踏切で電車が来るのに(警笛が鳴っている状態で)、渡る児童がいて危険。 | 報告事項として理解します。 |

踏切の渡り方

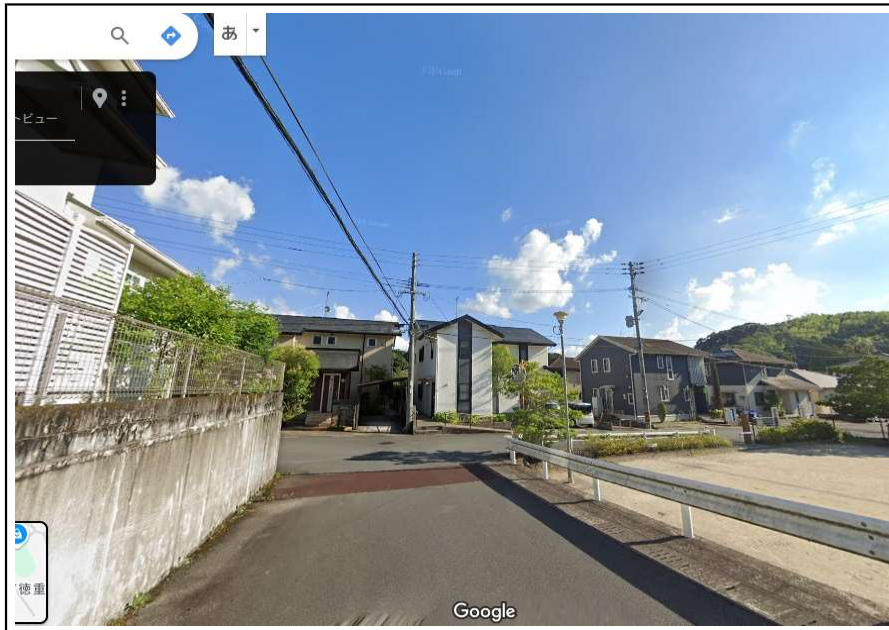
②②

| 地図<br>番号 | 地域・<br>自治会等 | 主な目印・<br>場所 | 報告内容&要望等 | 市役所建設課からの意見・回答 |
|---|---|---|---|---|
| ⑩⑫ | 瀬戸内 | パームタウ<br>ン内 | ・パームタウン内は、曲がり角(特にパーム公園周辺)が多く、見通しが悪い箇所がある。 | 報告事項として理解します。 |

見通しが悪い箇所が多い

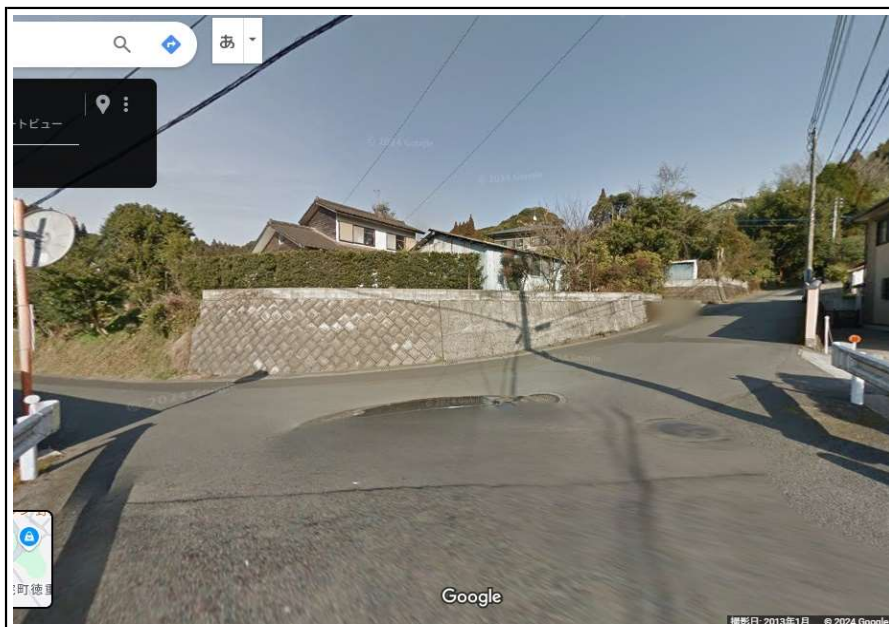
②③

| 地図<br>番号 | 地域・<br>自治会等 | 主な目印・<br>場所 | 報告内容&要望等 | 市役所建設課からの意見・回答 |
|---|---|---|---|---|
| ⑩⑬ | 瀬戸内 | パームタウ<br>ン内 | ・パーム公園上側(北側)辺りの三叉路で、徳重神社方面から下りてくる車のスピードが出ている事が多い。 | 報告事項として理解します。 |

通行車両のスピード

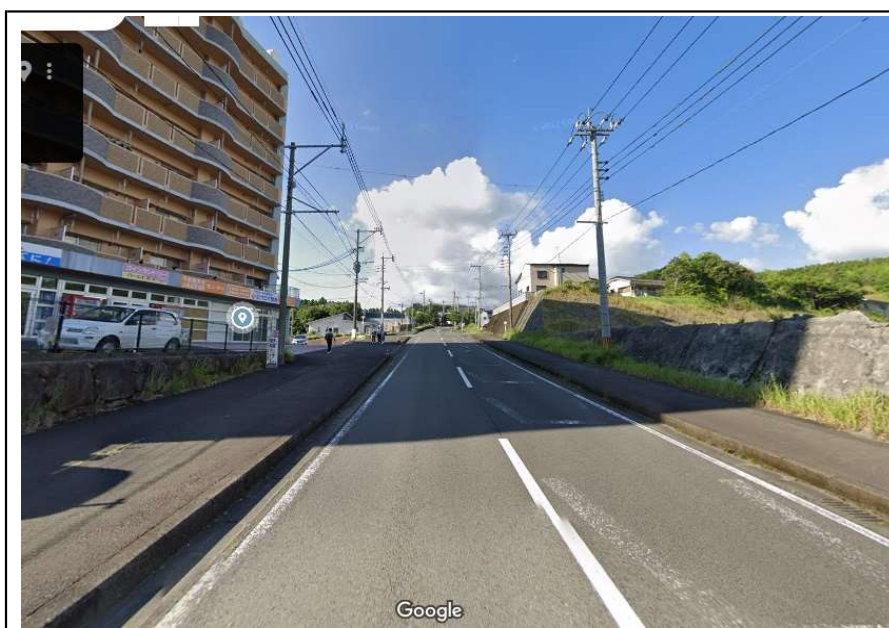
②④

| 地図<br>番号 | 地域・<br>自治会等 | 主な目印・<br>場所 | 報告内容&要望等 | 市役所建設課からの意見・回答 |
|---|---|---|---|---|
| ⑩⑭ | 瀬戸内 | パームヒル<br>ズマンション<br>(ウエダ開<br>発) | ・パームヒルズマンション付近の歩道は、ガードレールが設置している箇所とそうでない箇所がある。全ての区間での設置が望ましい。 | 当該区間は植栽(つつじ)があったことから設置区間から省いております。 |

ガードレールの設置要望

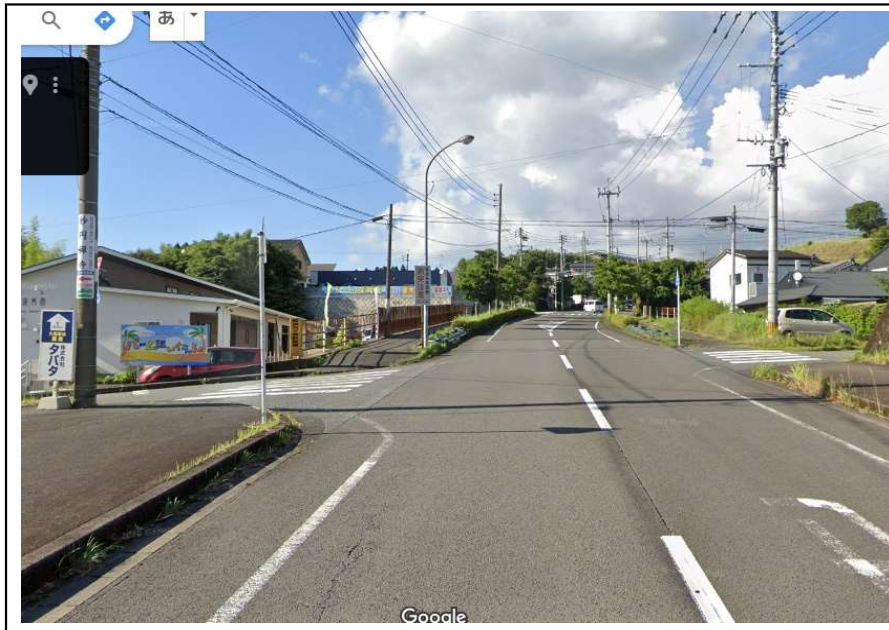
②5

| 地図<br>番号 | 地域・<br>自治会等 | 主な目印・<br>場所 | 報告内容&要望等 | 市役所建設課からの意見・回答 |
|---|---|---|---|---|
| ⑩⑮ | 瀬戸内 | パームタウ<br>ン入り口 | ・パームタウン入口の横断付近(パームヒルズマンション付近)において、パームタウン側からくろがね通りへ進入し、右折・左折する際に信号がなく、横断歩道上まで進入して確認しないと、左右の車が見えないため、特に通学時は危険に感じる。 | 信号機は警察管轄となります。 |

見通しが悪い

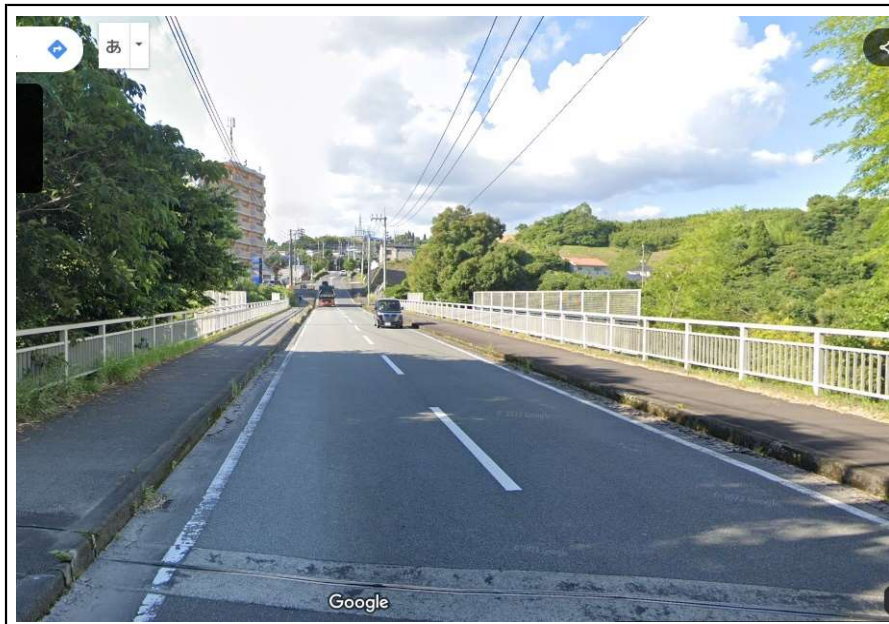
②6

| 地図<br>番号 | 地域・<br>自治会等 | 主な目印・<br>場所 | 報告内容&要望等 | 市役所建設課からの意見・回答 |
|---|---|---|---|---|
| ⑩⑯ | 瀬戸内 | 橋梁(JR) | ・パームヒルズマンションとカフェフィーカの間の道路が、一部橋のよう(陸橋)になっていて柵も | 現況の防護柵の規格を変更するには膨大な費用がかかること |

| 地図<br>番号 | 地域・<br>自治会等 | 主な目印・<br>場所 | 報告内容&要望等 | 市役所建設課からの意見・回答 |
|---|---|---|---|---|
| | | | <p>ついているが、簡単に足をかけられそうで、子供たちがふざけたり、興味本位で下を覗きこんだ際に転落しないか気になる。</p> <p>⇒下を覗けず、足などを掛けたり、登ったりできない防護柵への変更を。</p> | や、構造上の問題があるため難しいです。 |

防護柵の改善(柵を乗り越えられそう)

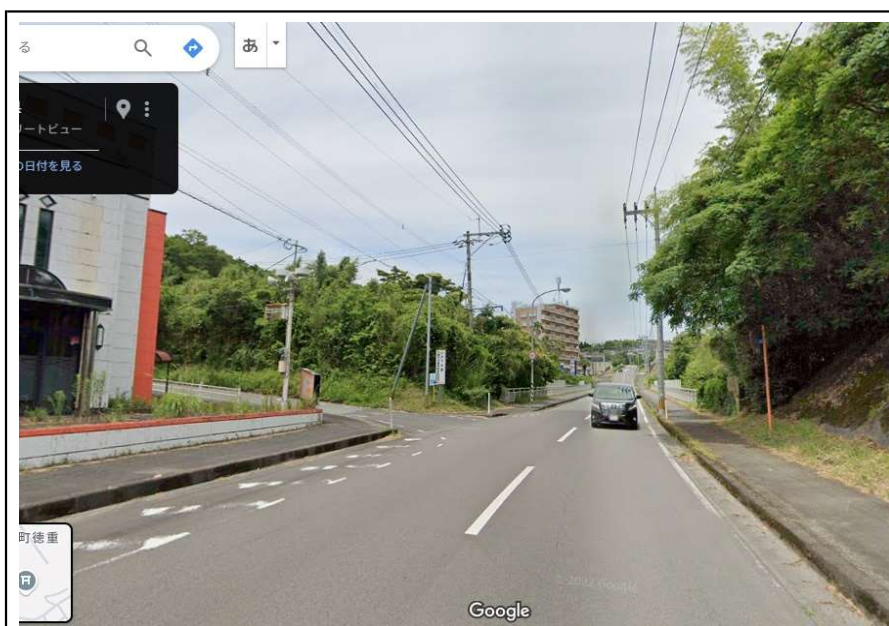
②7

| 地図<br>番号 | 地域・<br>自治会等 | 主な目印・<br>場所 | 報告内容&要望等 | 市役所建設課からの意見・回答 |
|---|---|---|---|---|
| ②⑦ | 瀬戸内 | デルソーレ跡地 | <p>・デルソーレ跡地の横の道路には、くろがね通りから出入りする車がそこそこ多い。</p> <p>・坂を下っていく方向へ進んで行く時、木が繁り過ぎていて見通しが悪く、身を乗り出して、車が来ていないか確認している。木を切るかロードミラーがあれば安全だと感じる。</p> | <p>草木の伐採は道路維持作業班で対応できる範囲は計画いたします。(原則土地所有者)</p> <p>ロードミラーは市役所総務課へ要望ください。</p> |

見通しが悪い

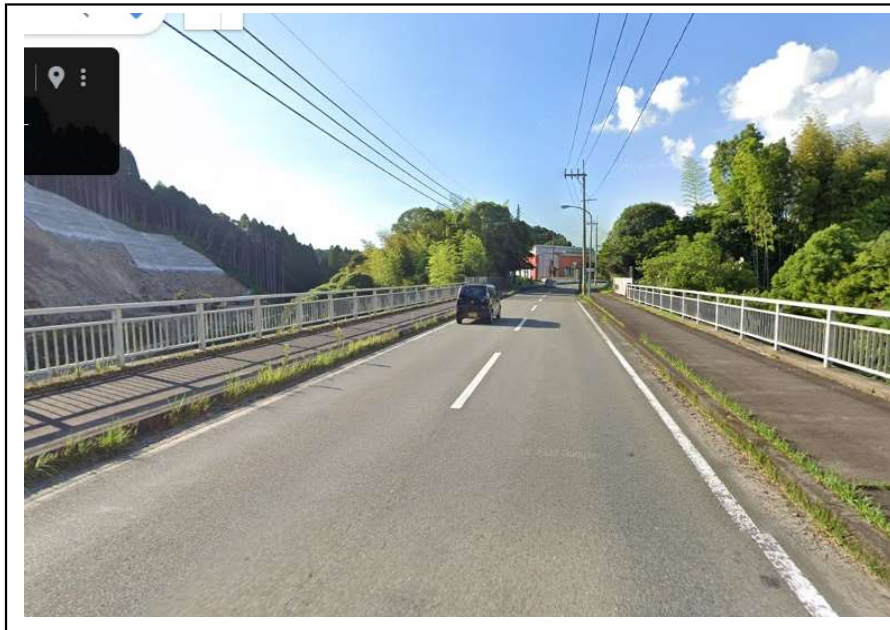
| 地図<br>番号 | 地域・<br>自治会等 | 主な目印・<br>場所 | 報告内容&要望等 | 市役所建設課からの意見・回答 |
|---|---|---|---|---|
| ②⑧ | 瀬戸内 | 神之川大橋 | <p>・神之川の上に掛かっている橋の柵が、登りやすくなっていて、ふとした時に落下するのではないかと心配になる。</p> <p>また、朝の旗持ちが立っていない箇所の信号や脇道が危険。</p> <p>⇒橋には登れないような壁、脇道には一時停止のラインやミラーなどの設置を希望。</p> | <p>現況の防護柵の規格を変更するには膨大な費用がかかることや、構造上の問題があるため難しいです。</p> <p>一時停止は規制になることから警察管轄となります。</p> <p>ロードミラーは市役所総務課へ</p> |

防護柵の改善、見通しが悪い

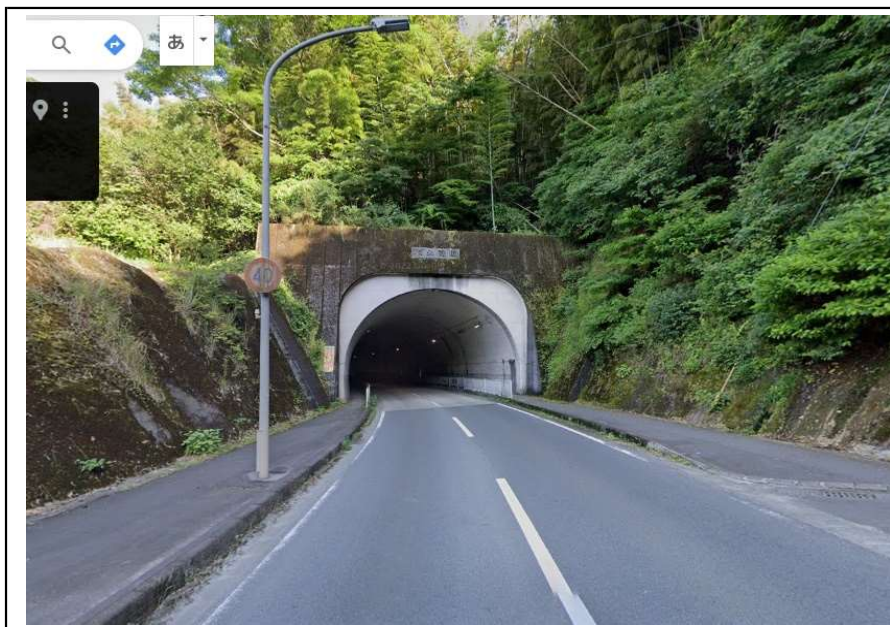
| 地図<br>番号 | 地域・<br>自治会等 | 主な目印・<br>場所 | 報告内容&要望等 | 市役所建設課からの意見・回答 |
|---|---|---|---|---|
| ②⑨ | 城山 | 城山トンネル | <p>・トンネル前の道路(歩道)のグレーチング(金網)の上が、雨が降った後は滑りやすい。また、梅雨時期はコケが生えやすい。</p> | <p>現地調査行い、必要に応じて予算要求してまいります。</p> |

側溝の蓋が滑りやすい

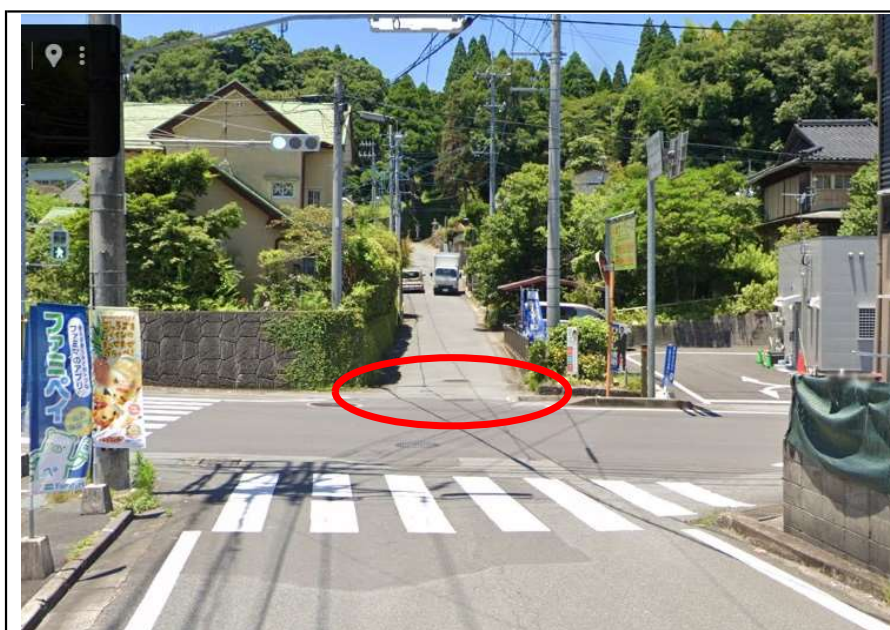
| 地図<br>番号 | 地域・<br>自治会等 | 主な目印・<br>場所 | 報告内容&要望等 | 市役所建設課からの意見・回答 |
|---|---|---|---|---|
| ③⑩ | 城山 | ハローワーク入口 | <p>・ハローワーク入口の交差点に、横断歩道や信号(歩行者)がなく、子供達が赤か青か分からずに道路を渡ろうとしていて、車が急ブレーキをかけていた。(車は青)</p> <p>・歩行者側には信号もないので危険。(頻繁にぶつかりそうになるところを見る。信号の切り替わりも早く、車のスピードも出ていて危ない。)</p> | <p>信号機は警察管轄となります。</p> |

横断歩道がなく危険

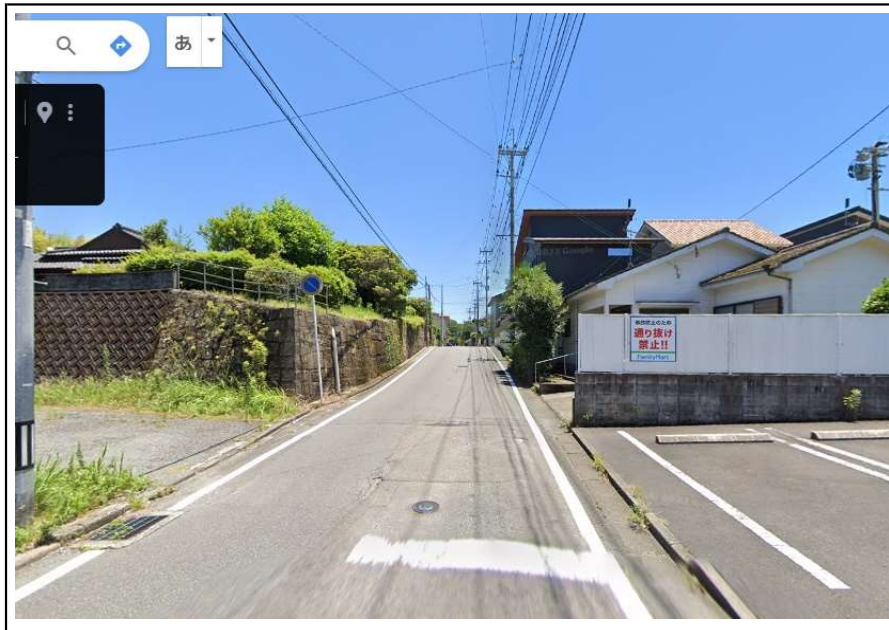
③1

| 地図<br>番号 | 地域・<br>自治会等 | 主な目印・<br>場所 | 報告内容&要望等 | 市役所建設課からの意見・回答 |
|---|---|---|---|---|
| ③⑪ | 上之馬場 | ファミリーマート | <p>・ファミリーマートから商工会議所までの歩道(歩行空間)が狭いが、登校中の車両の交通量が多い。</p> | <p>人家連担部であり拡幅には膨大な費用を要するため歩道設置は難しいです。</p> <p>車道幅員を狭めて路肩を確保する手段もありますが、関係機関との協議、同意形成が必要となります。</p> |

歩行通路が狭く交通量が多い

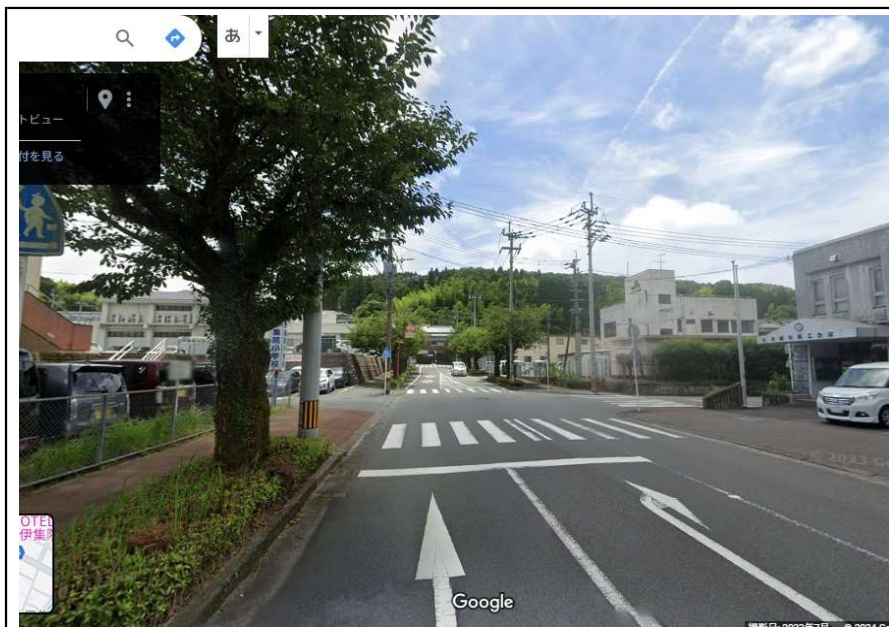
③2

| 地図<br>番号 | 地域・<br>自治会等 | 主な目印・<br>場所 | 報告内容&要望等 | 市役所建設課からの意見・回答 |
|---|---|---|---|---|
| ③⑫ | 上之馬場 | JA前交差点 | <p>・JA前交差点は電柱や街路樹(桜・ツツジ)があり、歩行者・運転手どちらからも確認しづらい。(特に低学年の背の低い子ども)</p> <p>⇒以前に比べ、街路樹のツツジは剪定され低く</p> | <p>維持管理に努めます。</p> |

| 地図<br>番号 | 地域・<br>自治会等 | 主な目印・<br>場所 | 報告内容&要望等 | 市役所建設課からの意見・回答 |
|---|---|---|---|---|
| | | | なっているので、再度高くないよう定期的に剪定を行い、少しでも見通しがよくなるよう引き続き整備して欲しい。 | |

電柱や街路樹で見通しが悪い

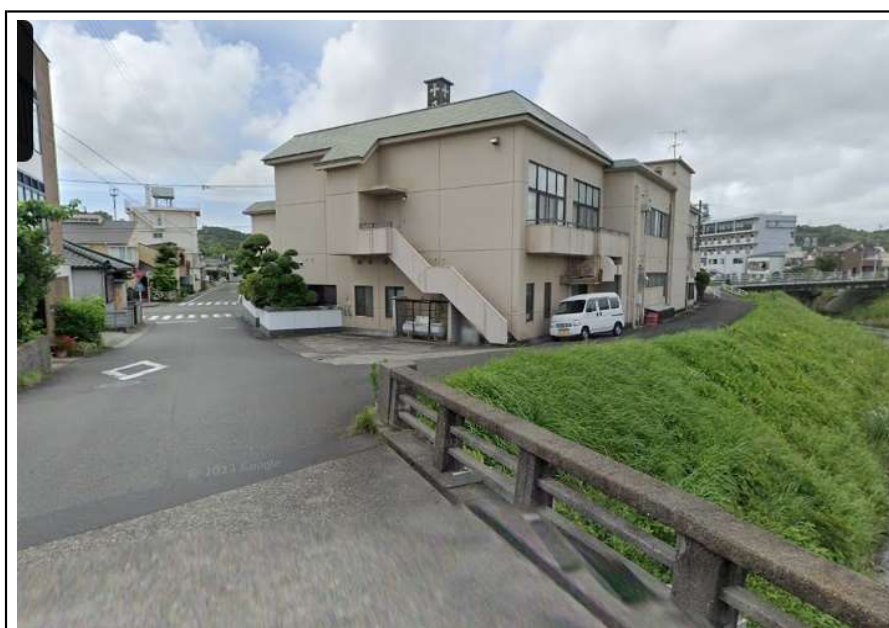
③3

| 地図<br>番号 | 地域・<br>自治会等 | 主な目印・<br>場所 | 報告内容&要望等 | 市役所建設課からの意見・回答 |
|---|---|---|---|---|
| ③③ | 向江町 | 十八番館 | ・田中葬儀社から十八番館へ向かう原田橋の河川堤防<br>(十八番館側)にガードレールなどが無いため、危ない。⇒危険を知らせるための看板設置、またはロープを張るなどの対応策が考えられる。 | 県管理の河川堤防道路になります。 |

河川への立入禁止措置

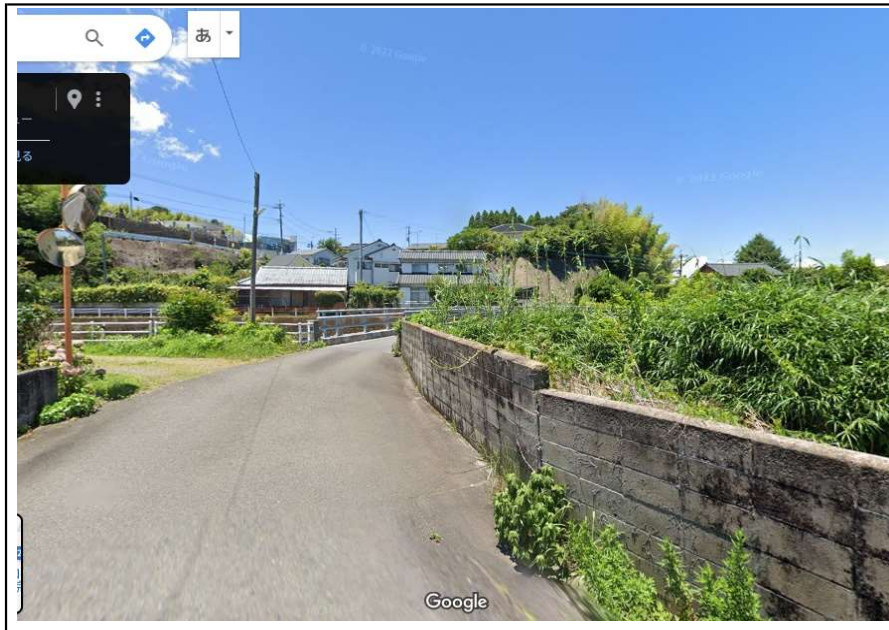
③4

| 地図<br>番号 | 地域・<br>自治会等 | 主な目印・<br>場所 | 報告内容&要望等 | 市役所建設課からの意見・回答 |
|---|---|---|---|---|
| ③④ | 麓西 | 下谷口川 | ・ブロック塀が通学路側へ傾いており危険。高さ約 1.5m で距離が 15～20m あり、場所は伊集院幼稚園からはつゆき屋へ向かう細い道のかわに架かる橋のそば。 | 現地調査を行い、所有者へ対応を依頼いたします。 |

ブロック塀転倒の恐れあり

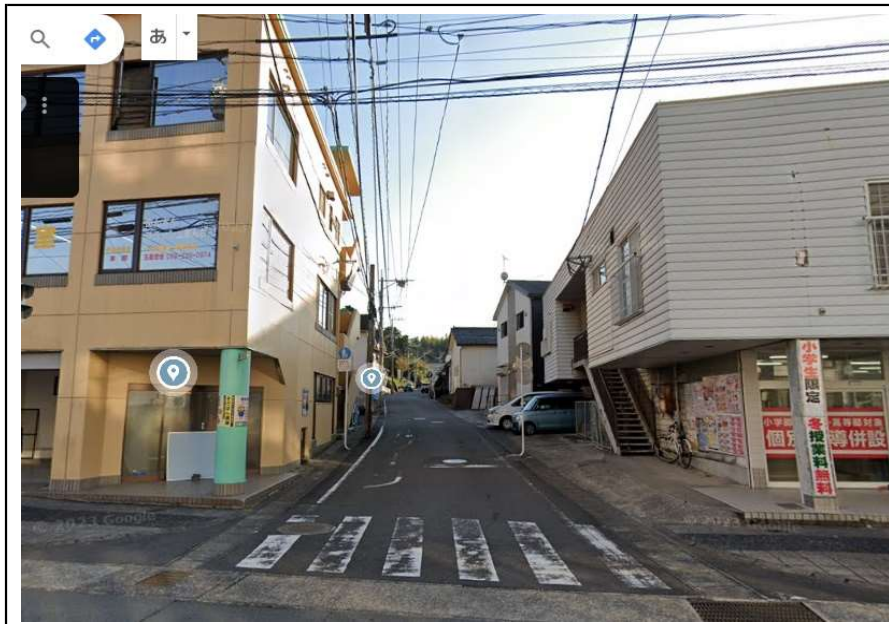
③5

| 地図<br>番号 | 地域・<br>自治会等 | 主な目印・<br>場所 | 報告内容&要望等 | 市役所建設課からの意見・回答 |
|---|---|---|---|---|
| ③⑤ | 銀天 | 県道からあいさつ通り | ・道路の道幅が狭いため、車と子ども達との距離がないため危険。<br>・信号待ちなどで車が連なっていると、道路の脇を歩かなければならないが、子供は背が低いので、運転手からは見えづらい。<br>・側溝のフタとアスファルトに段差が生じており、つまずきやすいのではと感じた。<br>・歩行空間が狭いところだが、学生が 2～3 人並んで下校していて、車に接触しそうになっていた。数人で会話に夢中になってしまい、後ろを見たり横にずれたりして、周りへの注意力がなくなっている感じであった。(特に電柱を避けるとき)<br>・特に低学年の生徒に対しては、下校ルート(学校東側の歩道)を、登校時にも通るように進めた方が良い。 | 県道から伊集院幼稚園への交差点区間については側溝と車道段差解消を含め、路側のカラー舗装化による歩行空間の明確化を行う予定としております。令和 6 年度は測量設計を行い、令和 7 年度に工事を行う計画としております。<br>ご理解とご協力をお願いします。 |

道路が狭い、歩行空間が狭い

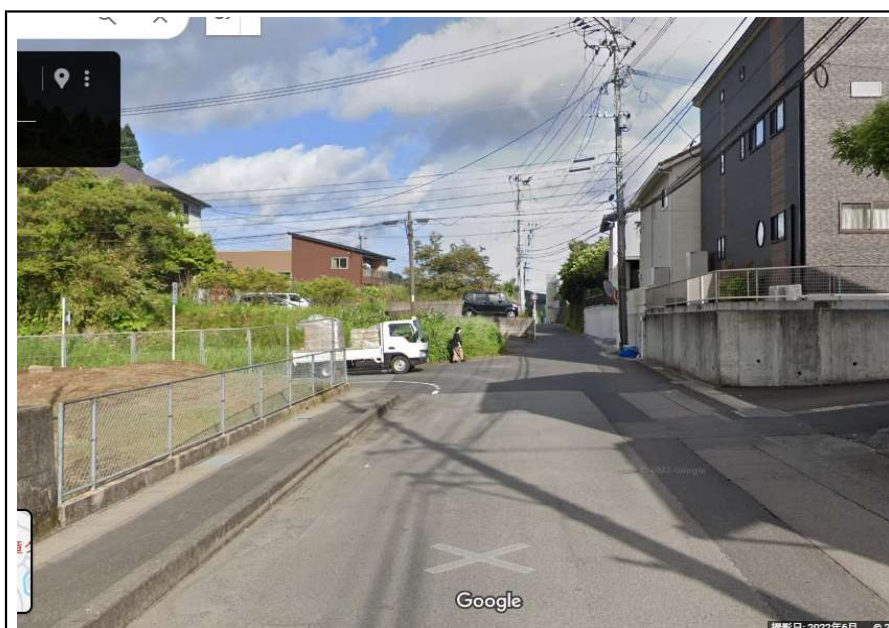
③6

| 地図<br>番号 | 地域・<br>自治会等 | 主な目印・<br>場所 | 報告内容&要望等 | 市役所建設課からの意見・回答 |
|---|---|---|---|---|
| ③⑥ | 天神馬場 | 小学校から伊集院幼稚園まで | ・伊集院幼稚園前の道路幅員が狭く、車の通行が多いため危険。子どもが数人並んでいると、車が通る際や朝はスピードを出す車もいるため、危険である。<br>・あゆみ学童～伊集院幼稚園の間は、横断歩道がなく登下校の児童は危険を伴いそう。また、道路の端を歩くようにした方がいいと思う。<br>・横断歩道については、一定の基準があるそうだが、ここについては、武道館前と挨拶通りにあるため、設置が難しいのか。<br>・下校時には児童が歩道から大幅にはみ出して数人で歩いており、車が近づいても歩道側によ | 道路の拡幅工事には、沿線地権者の同意なしでは実施することができません。<br>また、名義人の方がお亡くなりになられている場合、相続人の方全員の同意も必要となることから相当期間を要する場合があります。<br>横断歩道は警察管轄となります。 |

| 地図<br>番号 | 地域・<br>自治会等 | 主な目印・<br>場所 | 報告内容&要望等 | 市役所建設課からの意見・回答 |
|---|---|---|---|---|
| | | | <p>る気配もない。・特に小学3年以上の児童に見受けられる。また、注意喚起もしているが、通学時に民家前の道路で送迎しているため、歩き方や送迎について、注意して欲しい。</p> <p>・幼稚園周辺の脇道から車が出てくる際、死角となるため注意が必要。</p> <p>(※③⑥については、他にも上記内容と類似報告あり)</p> | |

道路が狭い、歩行空間が狭い
