令和6年度伊集院小学校PTA危険箇所点検活動報告集計表

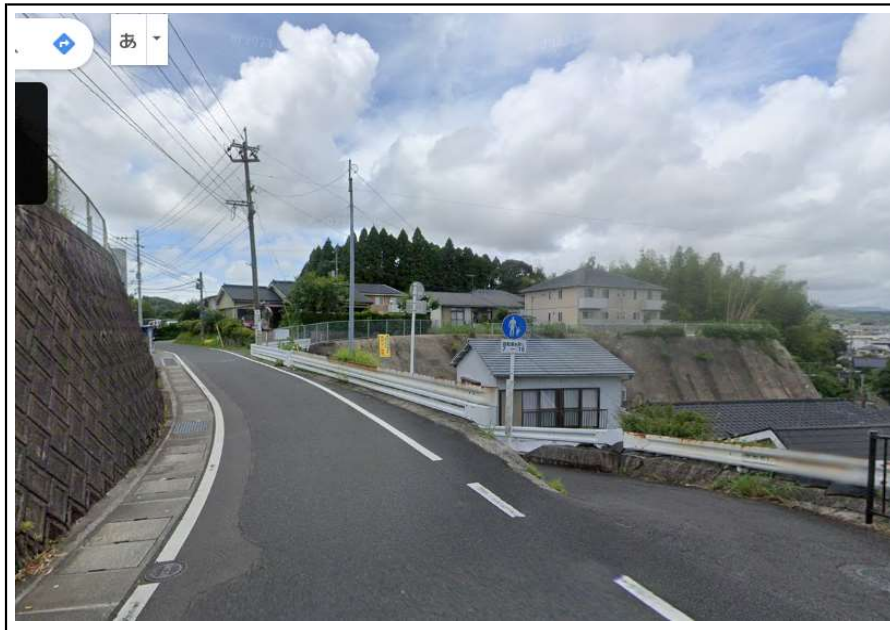
③7

| 地図<br>番号 | 地域・<br>自治会等 | 主な目印・<br>場所 | 報告内容&要望等 | 市役所建設課からの意見・回答 |
|---|---|---|---|---|
| ③⑦ | 天神馬場 | 川畑方面(下谷口)から小学校へ向かう三叉路 | <p>・川畑から来て登りきった三叉路から右(小学校方面)に曲がって、すぐの箇所の道路幅員が狭く、車と接触しそうになる。</p> <p>・三叉路から小学校までの道路幅員を広くすることは、現状難しいと思うので三叉路から伊集院幼稚園手前までの区間だけでも、通学時間に限り通行禁止にして欲しい。・中学生も小学生も2列になって歩いており危険。また、通学時にはスピードを出していたり、一時停止しない車があり、危険。</p> | <p>道路の拡幅工事には、沿線地権者の同意なしでは実施することができません。</p> <p>また、名義人の方がお亡くなりになられている場合、相続人の方全員の同意も必要となることから相当期間を要する場合があります。</p> <p>交通規制は警察管轄となります。</p> |

幅員が狭く危険

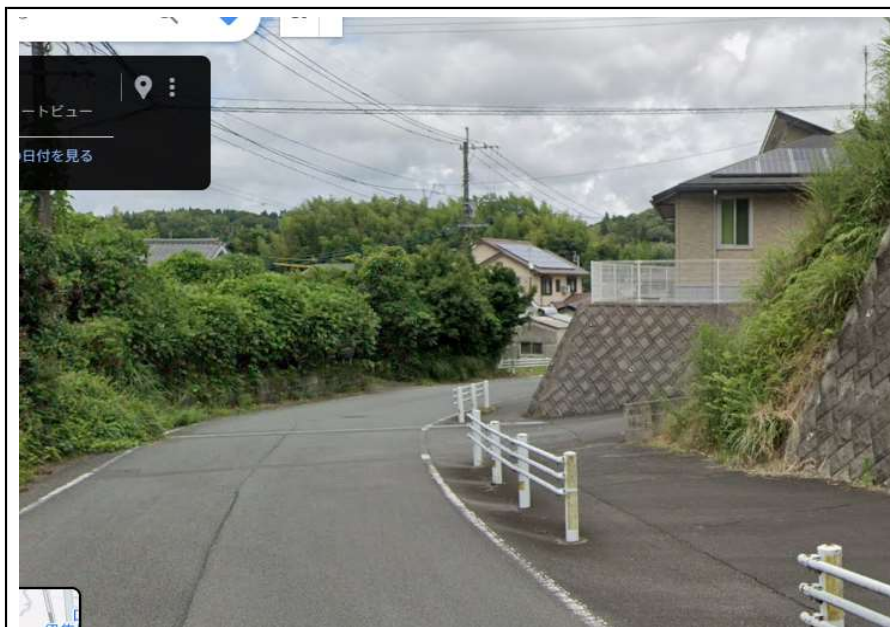
③8

| 地図<br>番号 | 地域・<br>自治会等 | 主な目印・<br>場所 | 報告内容&要望等 | 市役所建設課からの意見・回答 |
|---|---|---|---|---|
| ③⑧ | 川畑 | 川畑方面から | <p>・幅員が狭く、下りカーブで仕方がないが、以前(5年ほど前)あった、ロードミラーがなくなっている。ミラーがあると多少は危険度が軽減されると思う。ロードミラーの問い合わせに市になるか。</p> <p>・横断歩道がないため、みんな車が来ないか見て渡ってはいるが、カーブになっており、ロードミラーもなく、車もスピードを緩めないことがあるため、危険とを感じる時が多々ある。</p> | <p>横断歩道は警察管轄となります。</p> <p>ロードミラーは市役所総務課へ要望ください。</p> |

幅員が狭く見通しが悪い

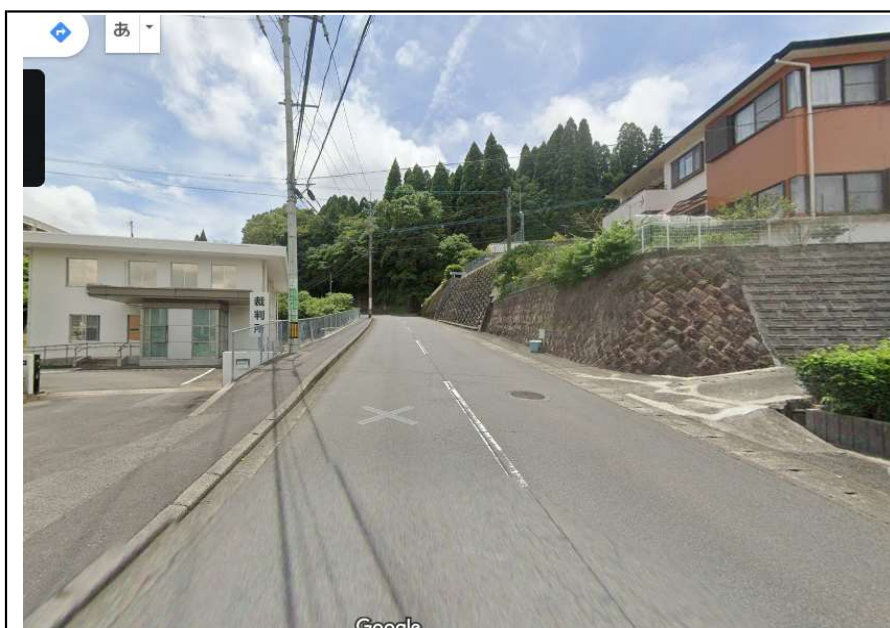
③9

| 地図<br>番号 | 地域・<br>自治会等 | 主な目印・<br>場所 | 報告内容&要望等 | 市役所建設課からの意見・回答 |
|---|---|---|---|---|
| ③⑨ | 天神馬場 | 中学校から小学校までの道路 | <p>・中学校から小学校へ下る坂道で、小学生と中学生がすれ違う際、小学生が歩道から道路に下りることがあるようです。歩道を譲るのはどちらかと言えば中学生であるべきではないかと思う。</p> | 報告事項として理解します。 |

通学時歩行者が多く歩き  
にくい(中学生)

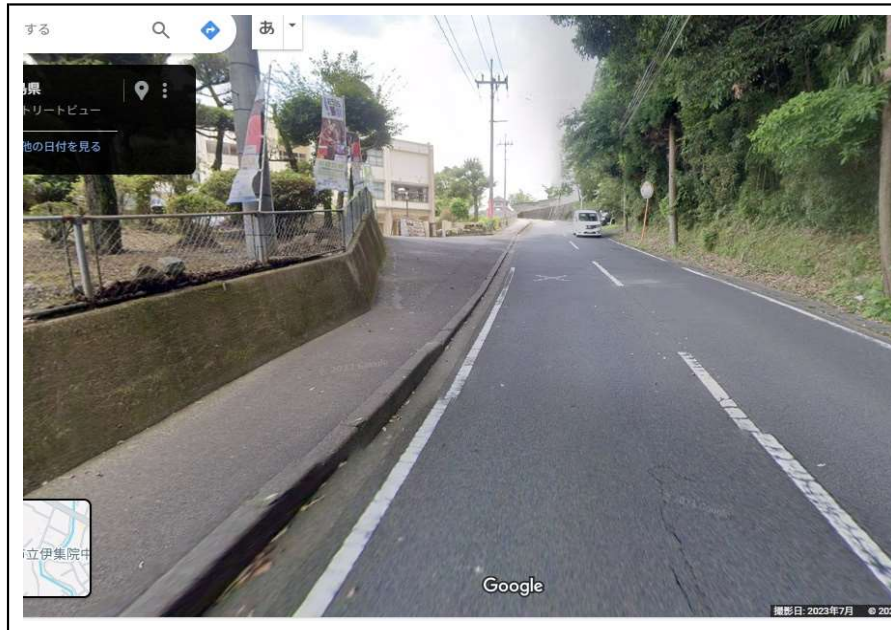
④〇

| 地図<br>番号 | 地域・<br>自治会等 | 主な目印・<br>場所 | 報告内容&要望等 | 市役所建設課からの意見・回答 |
|---|---|---|---|---|
| ④⑩ | 中学校付近 | 中学校 | <p>・中学校正門より少し下ったところにアスファルトの凹みがあり、把握している限り3名の子どもがそこで転び、かるく擦りむく程度では済まなかった。</p> | 現地調査の上、補修等行っています。 |

歩道に凹凸あり

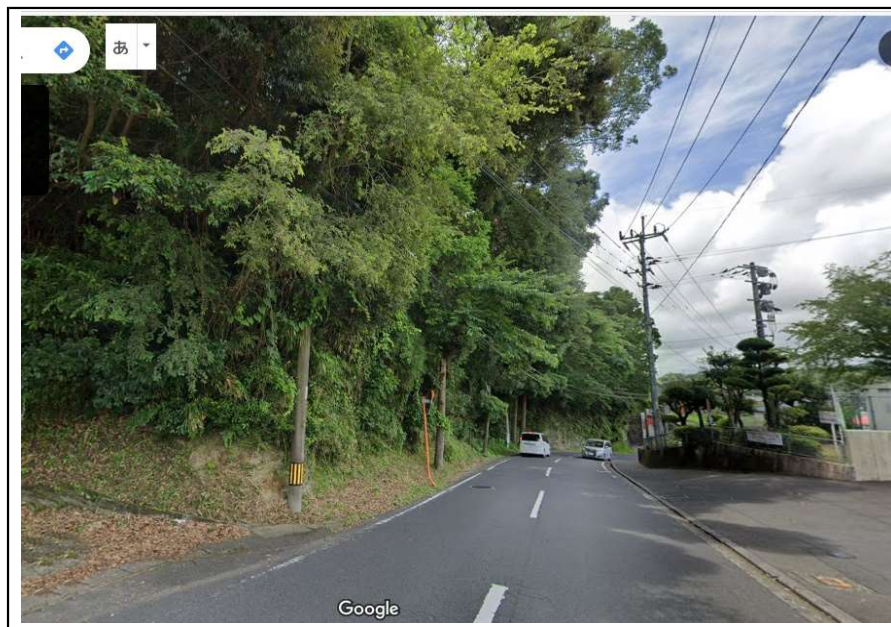
④1

| 地図<br>番号 | 地域・<br>自治会等 | 主な目印・<br>場所 | 報告内容&要望等 | 市役所建設課からの意見・回答 |
|---|---|---|---|---|
| ④⑪ | 中学校付近 | 中学校 | <p>・中学校正門前(中学校プール側)の生い茂った樹木の数々。大雨や地盤が緩んだ時の地すべりなどを危惧している。</p> | <p>個人所有地になるため道路管理者では対応できません。</p> <p>報告事項として理解します。</p> |

斜面側の整備(大雨時など気になる)

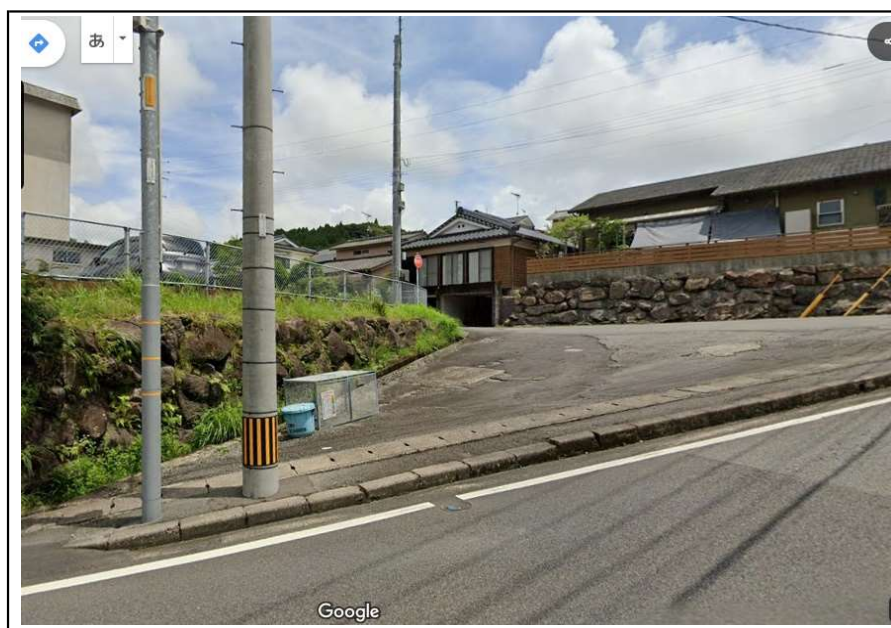
④2

| 地図<br>番号 | 地域・<br>自治会等 | 主な目印・<br>場所 | 報告内容&要望等 | 市役所建設課からの意見・回答 |
|---|---|---|---|---|
| ④② | 八久保団<br>地 | 信号機付近 | ・中学校近くの信号機から飯牟礼方面側に少し進んだところに、アスファルトの広がっている場所があるが、その場所の側溝には蓋がなく、大雨時などは危険だと感じる。 | 道路管理者で対応する案件か<br>現地調査を行います。 |

側溝蓋の設置(大雨時など気になる)

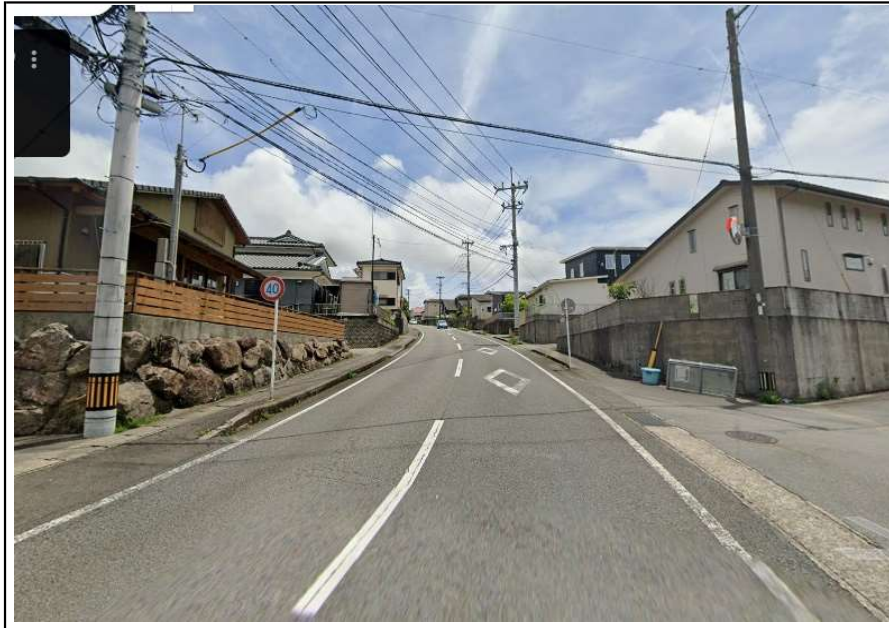
④3

| 地図<br>番号 | 地域・<br>自治会等 | 主な目印・<br>場所 | 報告内容&要望等 | 市役所建設課からの意見・回答 |
|---|---|---|---|---|
| ④③ | 八久保団<br>地 | 八久保団地<br>の下り坂 | ・主に中学生であるが、自電車で八久保の坂をほぼノーブレーキで走行していて、一時停止をしない学生が多く、車と接触しないか心配である。また、小学生ともすれ違うため怖い。 | 報告事項として理解します。 |

自転車との接触の危険あり

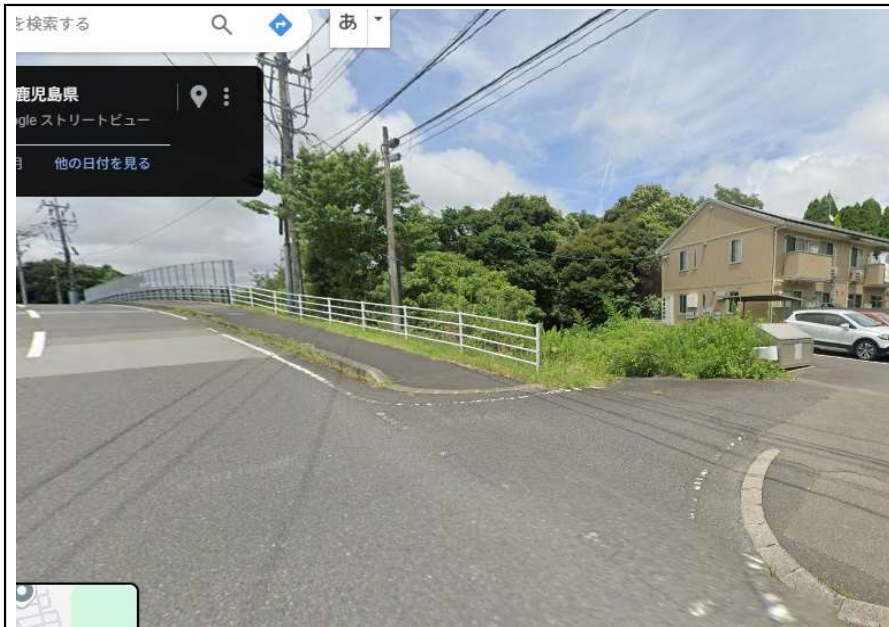
④4

| 地図<br>番号 | 地域・<br>自治会等 | 主な目印・<br>場所 | 報告内容&要望等 | 市役所建設課からの意見・回答 |
|---|---|---|---|---|
| ④④ | ひまわり台 | ひまわり台<br>下 | ・飯牟礼方面に進み、高速道路の跨道橋を渡り、すぐ左側にひまわり台に抜ける坂があるが、坂道の右側は側溝に蓋がなく、左側は深い斜面となっており危険である。(手すりなど無く、一歩間違ったら落下する恐れがある) | 個人所有地のため市では対応<br>できません。(通行しない様、学<br>校やご家庭での指導をお願いし<br>ます) |

深い斜面がある

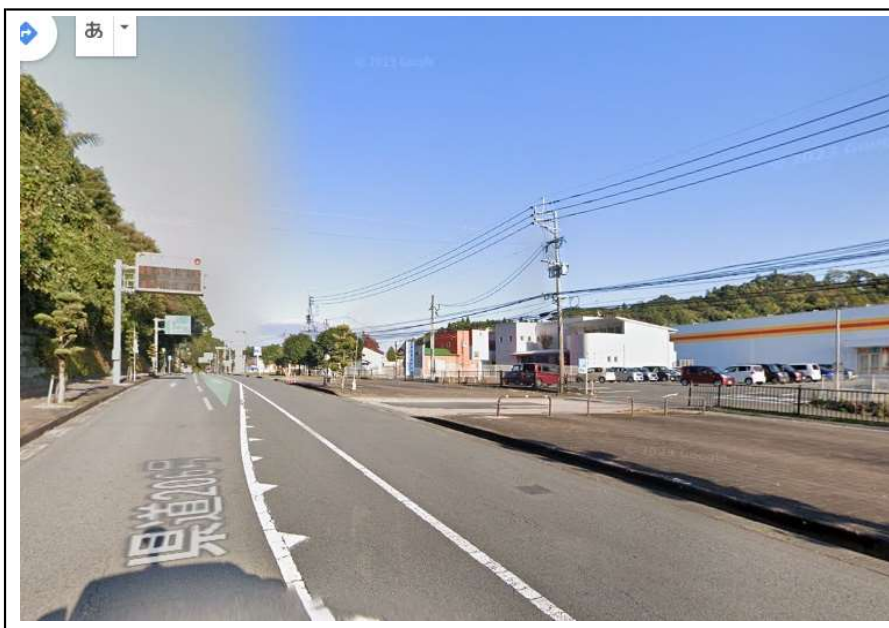
④5

| 地図<br>番号 | 地域・<br>自治会等 | 主な目印・<br>場所 | 報告内容&要望等 | 市役所建設課からの意見・回答 |
|---|---|---|---|---|
| ④⑤ | 猪鹿倉 | ダイレックス<br>付近 | ・ダイレックス前の歩道が、店に入る車と出る車が多く、危険。 | 報告事項として理解します。 |

交通量が多い(店舗に入る車両)

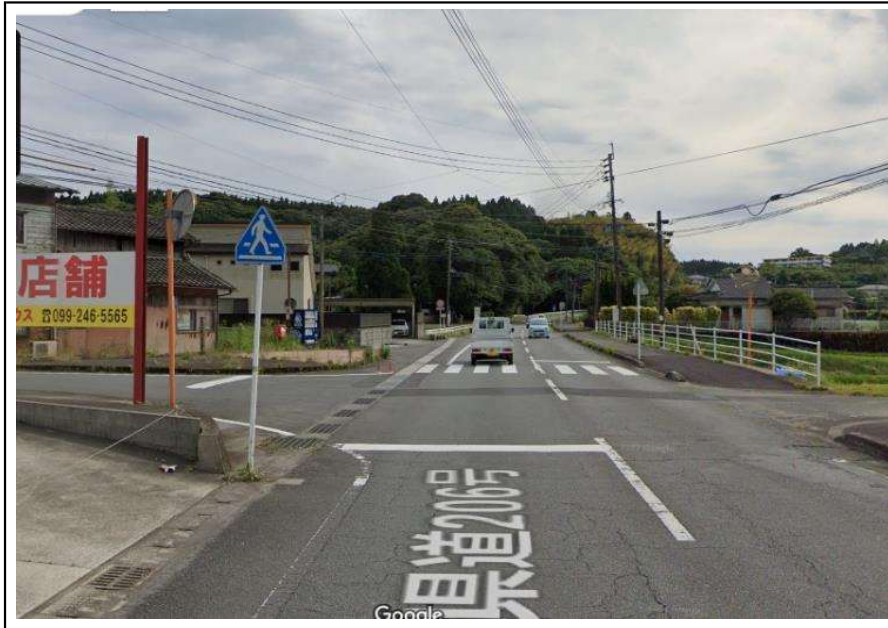
④6

| 地図<br>番号 | 地域・<br>自治会等 | 主な目印・<br>場所 | 報告内容&要望等 | 市役所建設課からの意見・回答 |
|---|---|---|---|---|
| ④⑥ | 清藤 | 清藤公民館<br>前 | ・清藤公民館前の横断歩道は信号がなく、朝は特に車が停止しない。また、通行する車もスピードが出ており危険。<br>⇒県道で車通りが多いので、ボタン式の信号機が欲しいです。 | 信号機は警察管轄となります。 |

一旦停止しない車両が多い
