# 花田小校区安全マップ

## 年度当初の通学路点検及び保護者情報

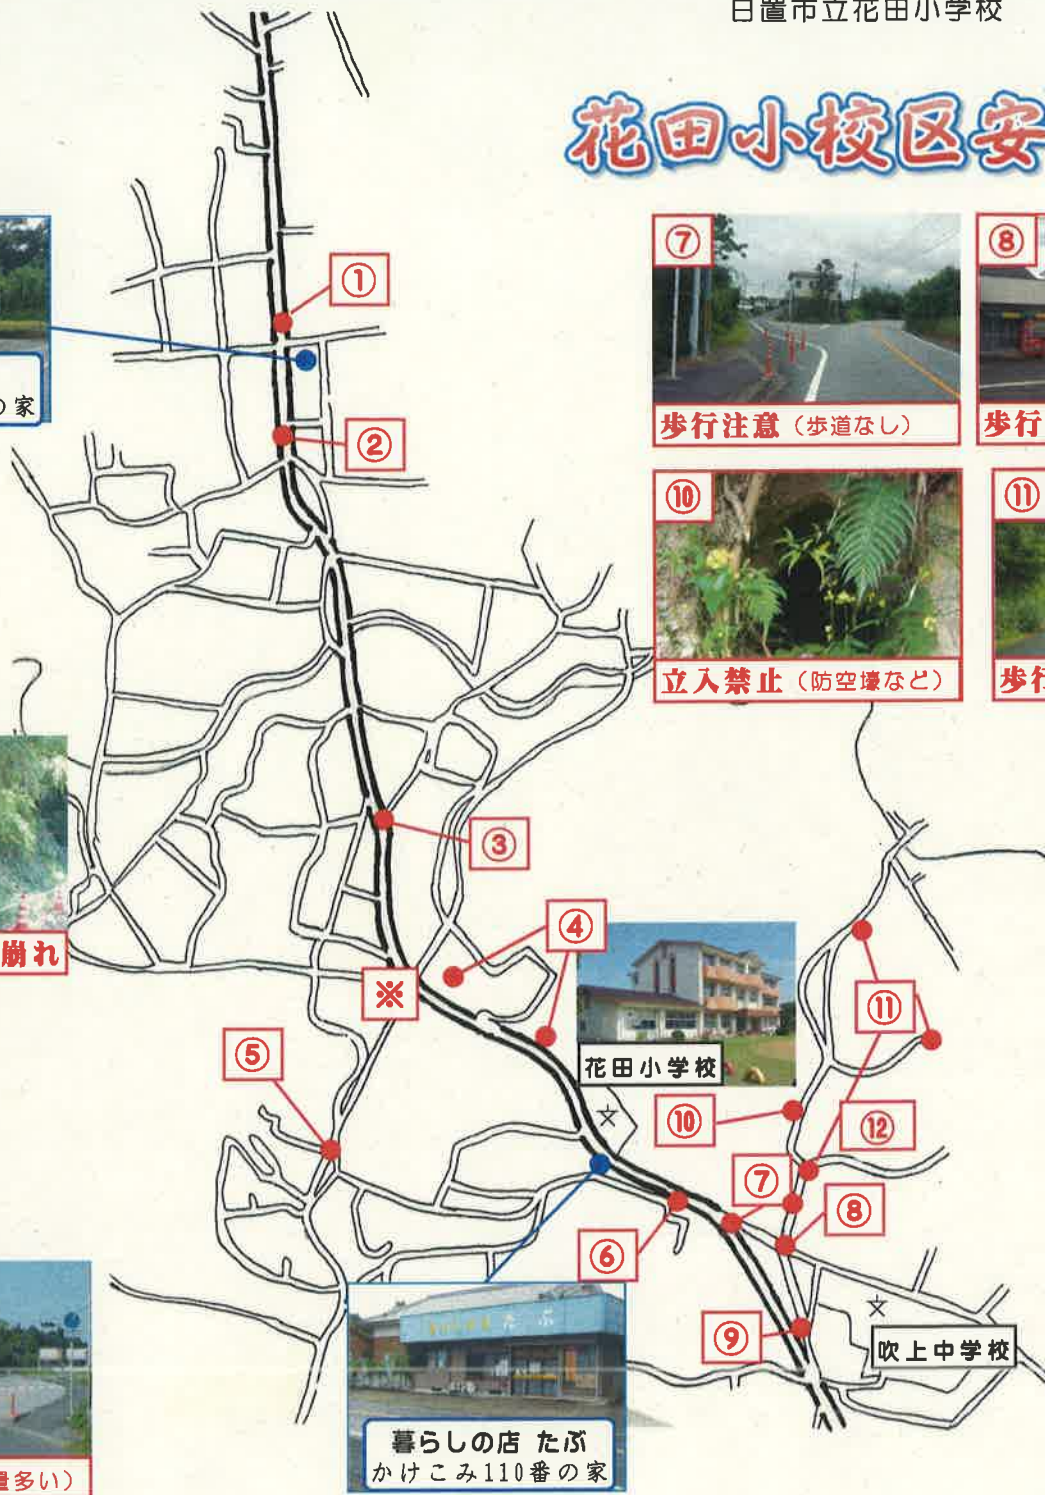
① 歩行注意 (歩道なし・交通量多)

② 歩行注意 (見通し悪・交通量多)

③ 歩行注意 (見通し悪)

④ 立入禁止 (がけ崩れ)

がけ崩れ、土砂崩れ

⑤ 歩行注意 (交通量多・見通し悪)

※ 横断注意 (交通量多い)

⑥ 歩行注意 (交通量多い)

⑦ 歩行注意 (歩道なし)

⑧ 歩行注意 (見通し悪)

⑨ 歩行注意 (歩道なし)

⑩ 立入禁止 (防空壕など)

⑪ 歩行注意 (見通し悪)

⑫ 歩行注意 (工事車両多い)

- ※ 国道270号線、交通量が多く、車やトラックのスピードが速い。
- ※ 花熟里の神社がある道から来る車が勢よく国道へ飛び出して来るため歩道を歩いていると怖いことがある。【③】
- ※ 伊勢神社前から小野に向かう道は、家も無く、人通りも無く、いざという時に助けてくれる所も無い。【③】
- ※ 抜け道として利用する車が多く、車道の線はあるが朝日で歩行者が見えにくい。【⑦と⑧の間】。
- ※ 花熟里交差点から学校へ向かう歩道にがけ崩れや土砂崩れの箇所がある。【④】
- ※ 吹上中前（ガソリンスタンド前）信号の所は、朝の時間帯、黄色等でスピードを出して通過しようとする車も多い。（国道から下田尻方面へ、下田尻から国道へ）【⑩】
- ※ 小野に向かう270号線の花熟里交差点から50mほど左側は歩道が狭く危険。【⑤と④の間】
- ※ 亀原から花熟里交差点の信号に行くまでの歩道が狭く、大型トラックが通ると風圧で巻き込まれそうになる。【⑤と④の間】
- ※ 下田尻公民館下、中田尻方面への道は、ダンプ等の工事車両が多い。【⑫】
- ※ 花熟里交差点は、横断注意！（車の速度超過、信号無視、右折車の確認不足あり）
